Diagnostikaaruanne

2018 FORD KUGA Titanium

Kontrollitud Longo Shared Service sertifitseeritud diagnostika meeskonna poolt: Eimantas A., Arnas S., Mindaugas G.

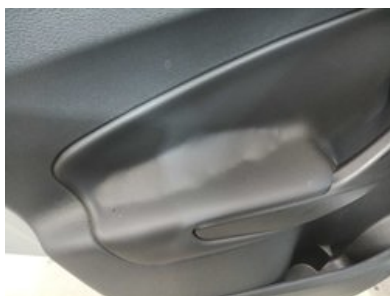
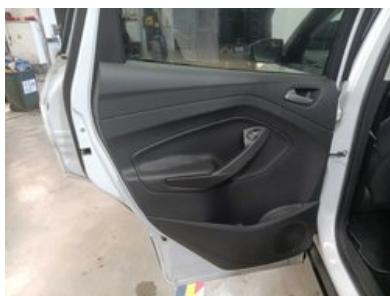
✔ **1. Uksed:** Katted ja liistud - Seisukord

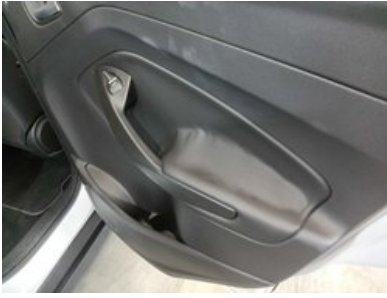
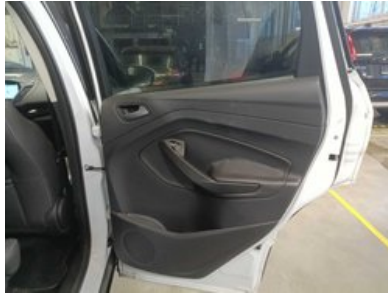
✓ **2. Uksed:** Katted ja liistud - Seisukord

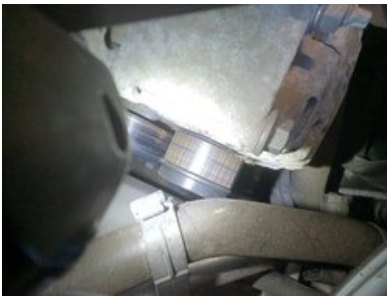
✓ **1. MOOTOR:** Lisaseadmete Ajamvöö

- ✓ 1. Lisaseadmete rihtm

- 1. Generaatori Rihm (GAT6PK1027SF)

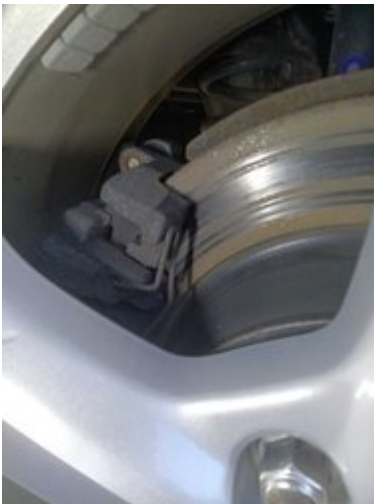
✓ **2. PIDURID:** Tagumine Piduri Ketas (Mõlemad) koos Klotsidega
