### Diagnostika üksikasjad

### Tuvastatud puuduste kokkuvõte

## 2020 NISSAN QASHQAI Business Edition

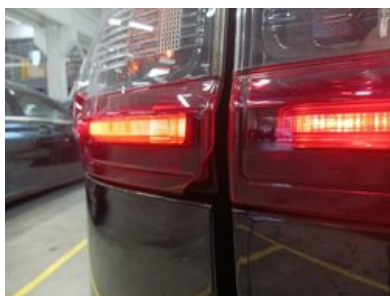
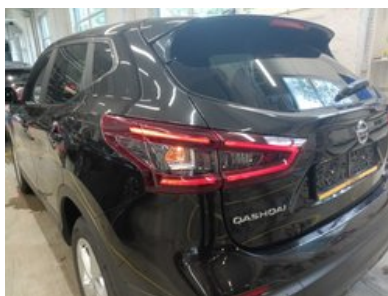
- ✓ **1. Tuled:** Tagatuled (Pidurituled, udutuled, suunatud) - Toimimine, kahjustused ja värv

- ✓ 1. Vaheta Tagumised Tuled

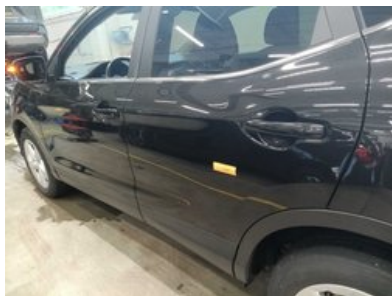
- ✓ **2. Külg:** Vasak ja Parem Külg - Nähtavad Kahjustused ja Kriimustused

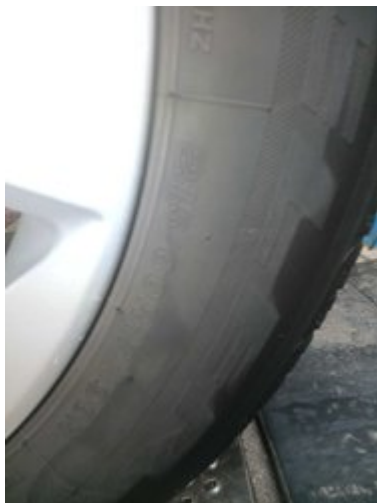
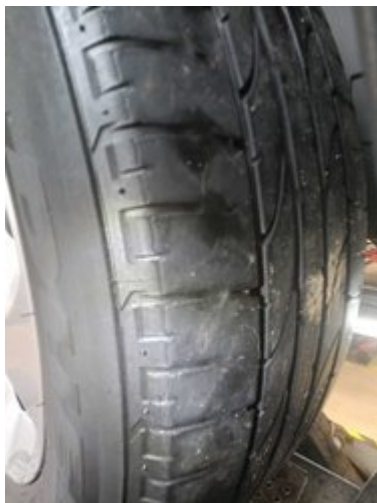
- ✓ **1. MUU:** Mootoriõli ja Filtri Vaetus
- ✓ **2. MUU:** Jahutussüsteemi Täitmine
- ✓ **3. MUU:** Laadida Akut
- ✓ **4. MUU:** Vahetada Rehve

- ✓ 1. Jahutussüsteemi Täitmine
- ✓ 2. Mootoriõli ja Filtri Vahetus
- ✓ 3. Vahetada Rehve
- ✓ 4. Laadida Akut
