# Diagnostikaaruanne

## 2016 OPEL MERIVA Blitz

Sõiduk on kontrollitud vastavalt Longo 150-punktilisele kontrollnimekirjale, mis hõlmab kere välispinda, salongi ning tehnilist seisukorda. Läbiviidud kontrolli ja hindamise ajal kättesaadava teabe põhjal ei tuvastatud viiteid sõiduki osalemisele rasketes liiklusõnnetustes. Hooldusajaloo ja kohustuslike tehnoulevaatuste teave põhineb kättesaadaval dokumentatsioonil ning ekspordiriigi andmetel. Palume arvestada, et sõidukil võib esineda loomulikke kulumisi, mis on aksepteeritav ning mida ei pruugita eraldi parandada.

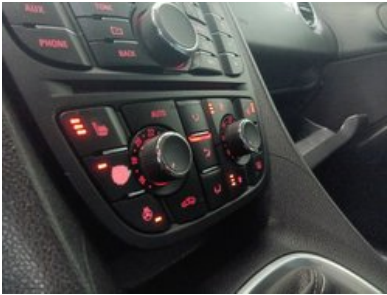
✓ **1. Esiosa:** Katted ja liistud - Seisukord

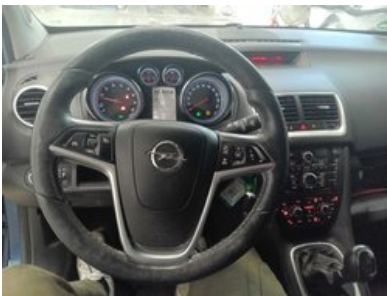
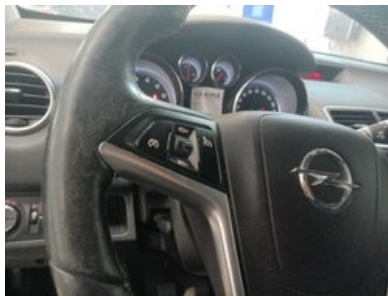
✓ **2. Esiosa:** Rool - Seisukord

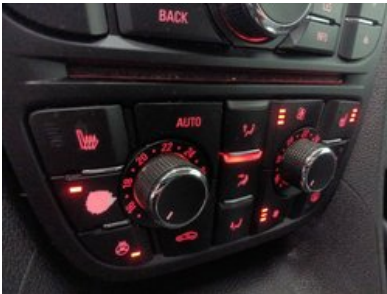
✓ **3. Toiming:** Istmesoendused - Toimimine (Juht ja kaassõitja)

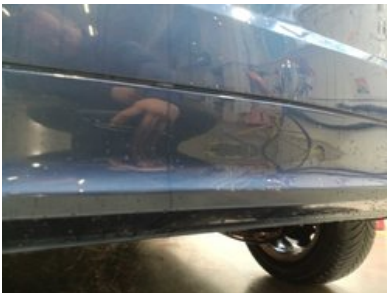
✓ **1. Tagaosa:** Tagumine stange - Seisukord ja joondus

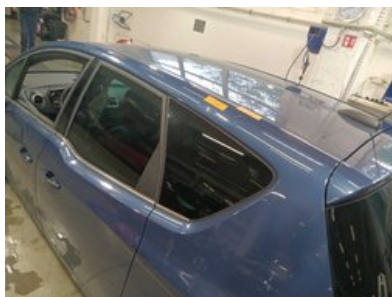
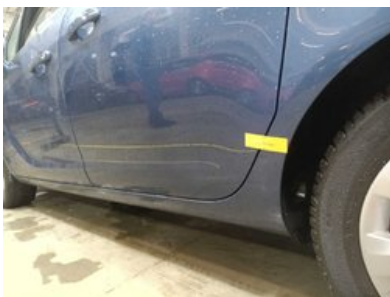
✓ **2. Külg:** Vasak ja Parem Külg - Nähtavad Kahjustused ja Kriimustused

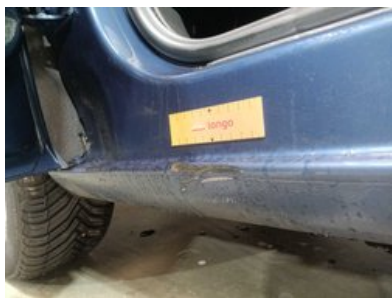
✓ **3. Külg:** Vasak ja Parem Külg - Nähtavad Kahjustused ja Kriimustused

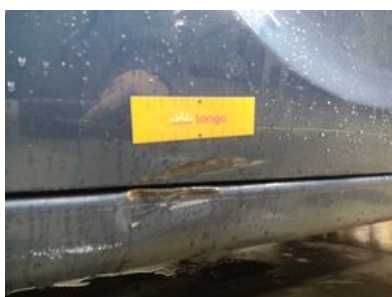
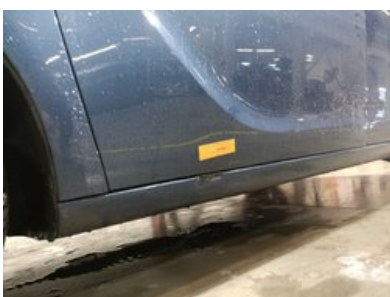
✓ **4. Külg:** Vasak ja Parem Külg - Nähtavad Kahjustused ja Kriimustused

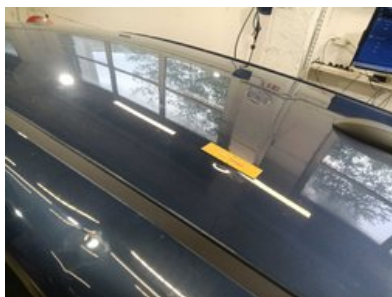
✓ **5. Muu:** Katus - Nähtavad kahjustused (nt rahekahjustused)

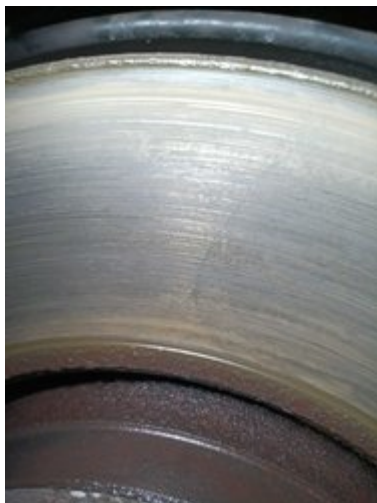
### ✓ 1. PIDURID: Esimesed Pidurikettad Mõlemad

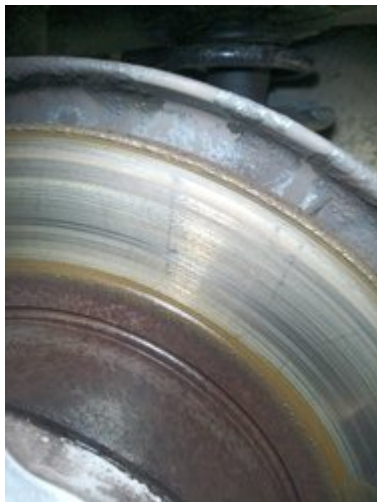
### ✓ 2. PIDURID: Tagumine Piduri Ketas (Mõlemad)

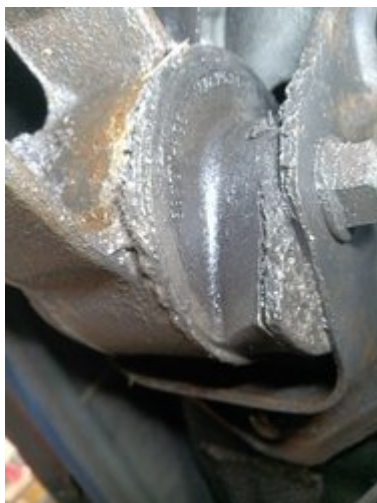
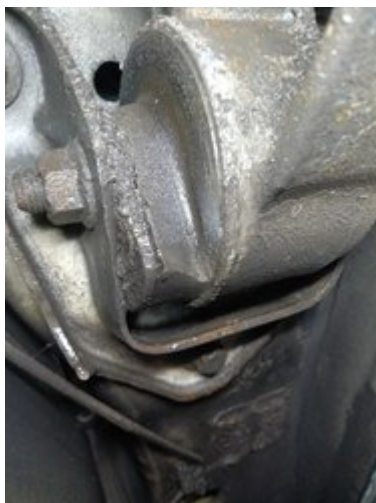
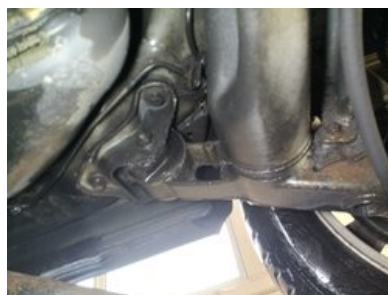
### ✓ 3. VEDRUSTUS: Tagumise Hoova Puksid

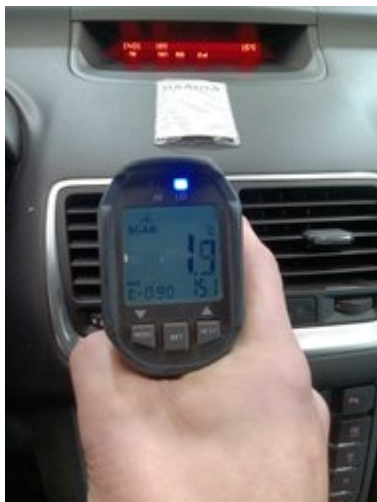
#### ✓ 4. Kliimaseadme Mõõtmine

✔ **4. KLIIMASEADE JA KÜTE:** Süsteemi Tühjendamine/Täitmine

- ✓ 1. Süsteemi Tühjendamine/Täitmine
