# Diagnostikaaruanne

## 2017 BMW 320 High Executive

Longo poolt läbi viidud põhjaliku diagnostika käigus, 5 puudust olid tuvastatud sõidukis.

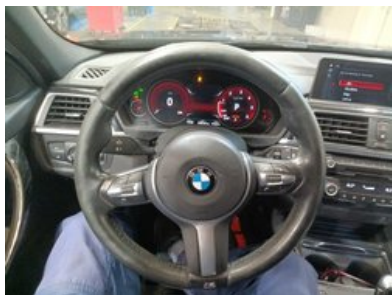
### ✓ 1. Esiosa: Rool - Seisukord

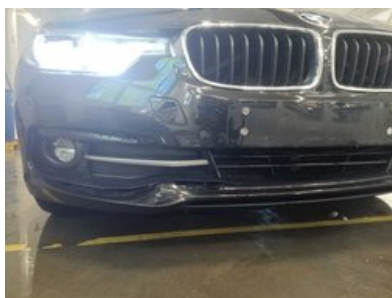
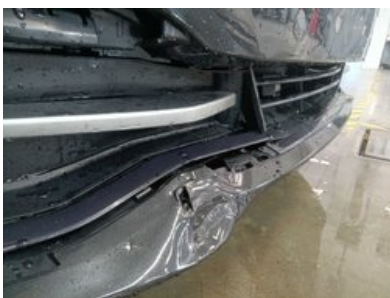
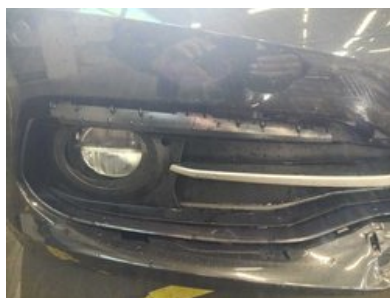
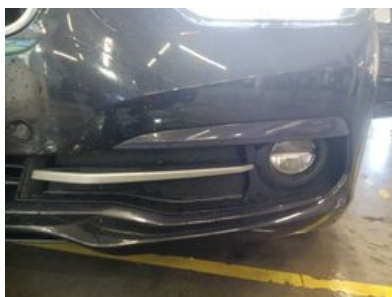
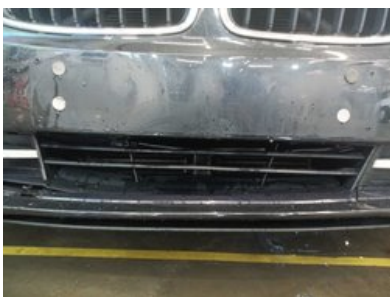
### ✓ 1. Esiosa: Esistange - Seisukord ja Joondus

- ✓ 1. Vaheta Põrkekaitse

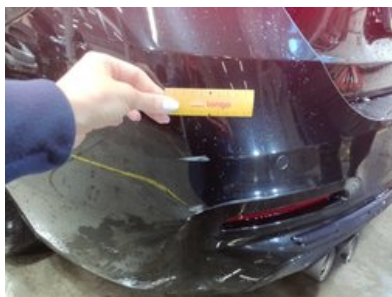
### ✓ 2. Tagaosa: Tagumine stange - Seisukord ja joondus

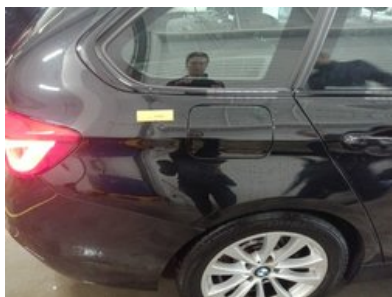
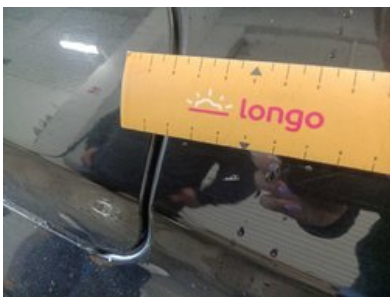
✓ **3. Külg:** Vasak ja Parem Külg - Nähtavad Kahjustused ja Kriimustused

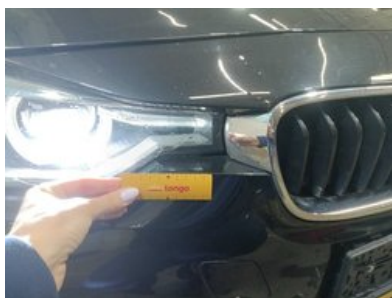
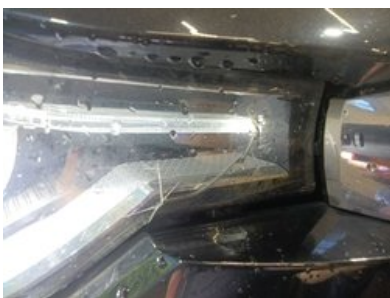
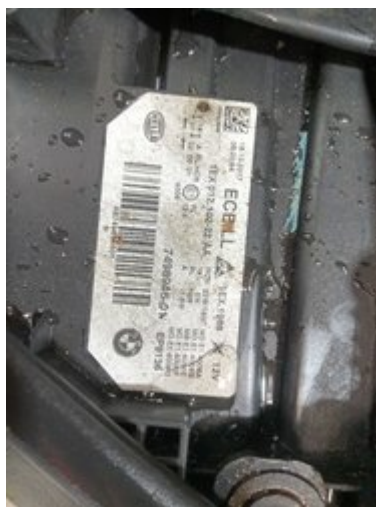
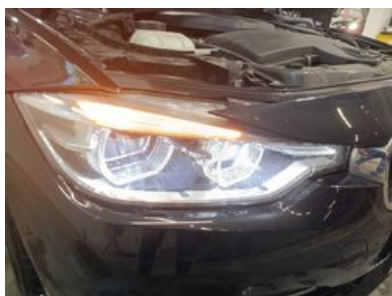
✓ **4. Tuled:** Esituled (Päevatuled, Kaugtuled, Udu, Suunatud) - Põhiline Toimimine, Kahjustused ja Värv

- ✓ 1. Vaheta Esituled
