# Diagnostikaaruanne

## 2020 BMW 318 MHEV

Longo poolt läbi viidud põhjaliku diagnostika käigus, 5 puudust olid tuvastatud sõidukis.

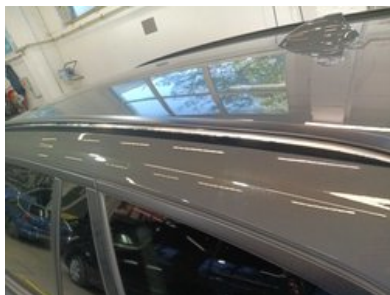
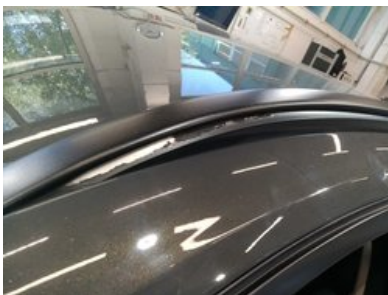
- ✓ **1. Muu:** Katus - Nähtavad kahjustused (nt rahekahjustused)

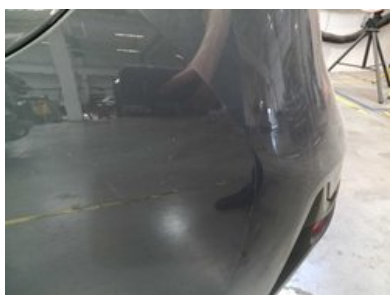
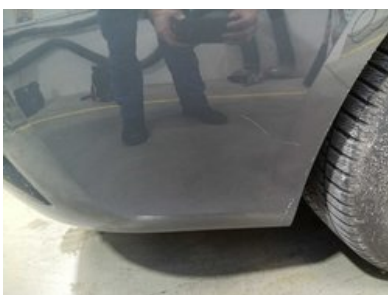
- ✓ **2. Tagaosa:** Tagumine stange - Seisukord ja joondus

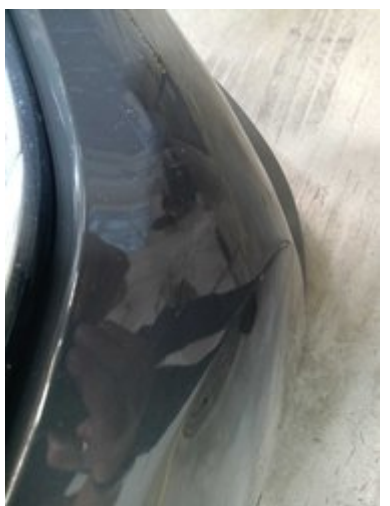
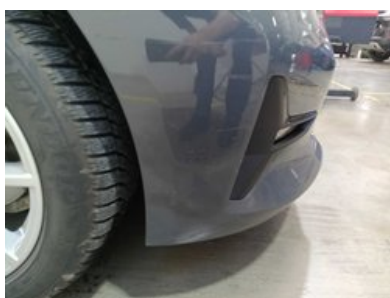
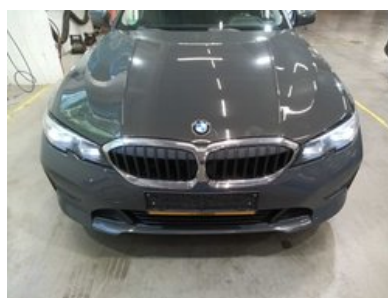
- ✓ **3. Esiosa:** Esistange - Seisukord ja Joondus

- ✓ 1. Esipõrkekaitse Värvimine

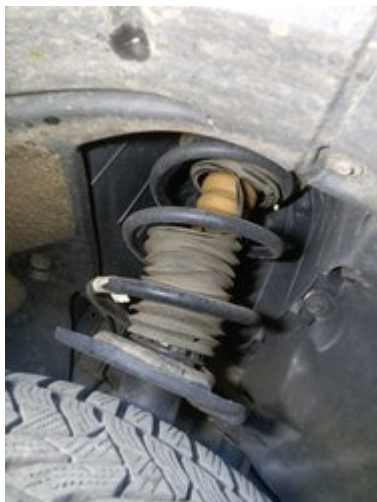
✓ **2. VEDRUSTUS:** Amortisaatori posti komplekt (mõlemad)
