# Diagnostikaaruanne

## 2019 VOLVO XC90 Momentum

### Diagnostika üksikasjad

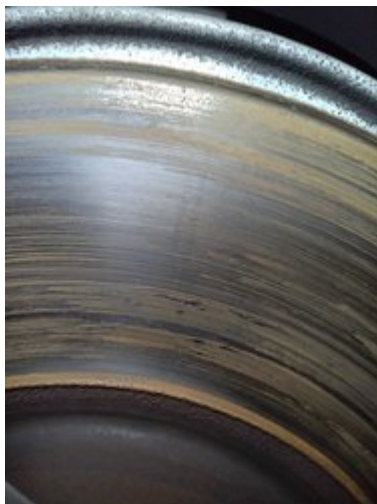
✓ **3. PIDURID:** Esimesed Pidurikettad Mõlemad koos Klotside
