# Diagnostikaaruanne

## 2018 VOLKSWAGEN GOLF 7 Highline

### Diagnostika üksikasjad

### Tuvastatud puuduste kokkuvõte

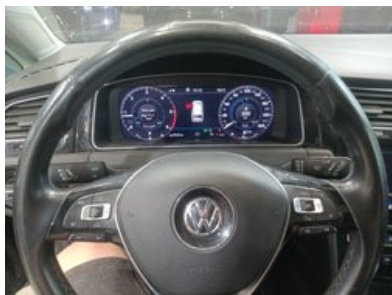
### ✓ 1. Esiosa: Rool - Seisukord

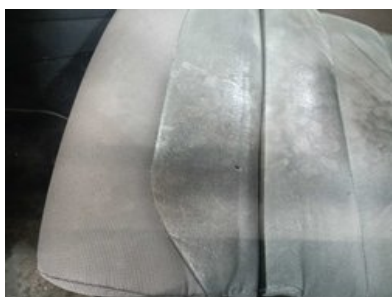
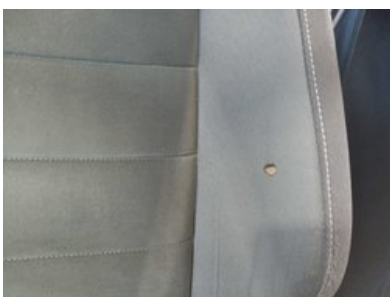
### ✓ 2. Istmed: Kõik Istmed - Seisukord

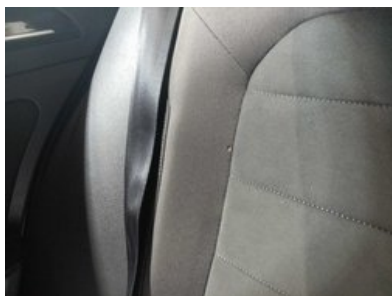
### ✓ 3. Istmed: Kõik Istmed - Seisukord

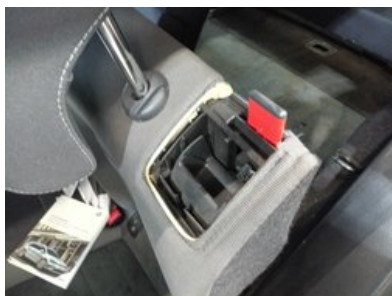
### ✓ 4. Istmed: Istmete reguleerimismehhanism - Toimimine

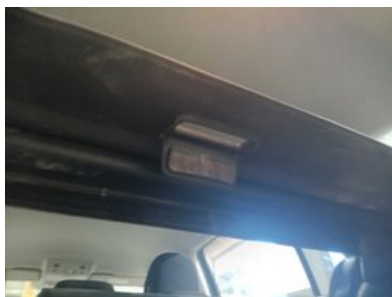
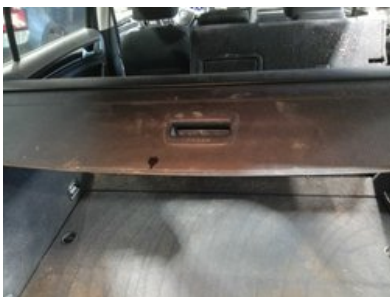
✓ **5. Salong:** Pagasiruumi kate - Toimimine ja seisukord

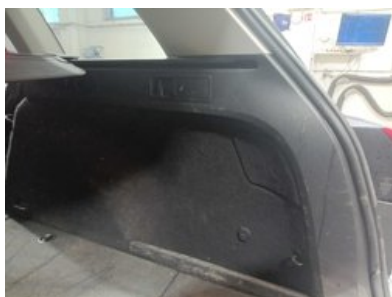
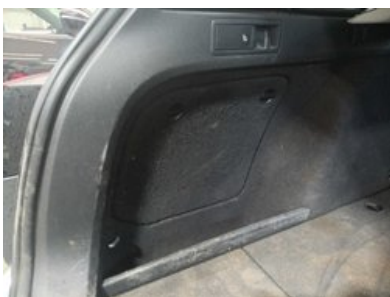
✓ **6. Salong:** Katted ja liistud - Seisukord

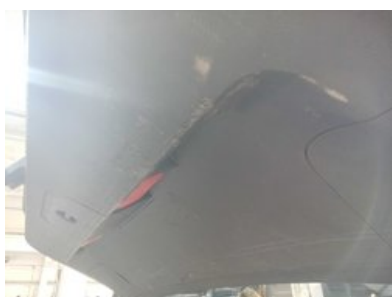
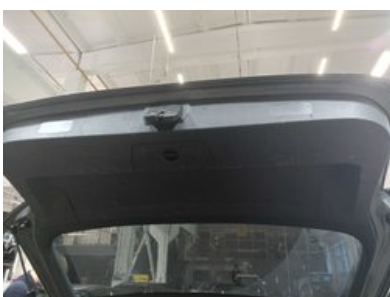
✓ **7. Salong:** Katted ja liistud - Seisukord

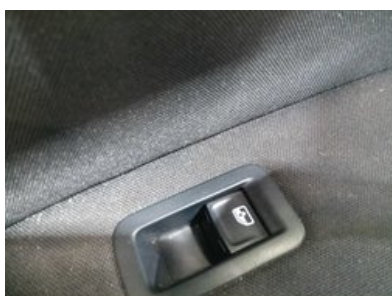
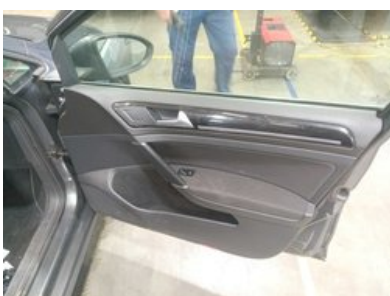
✓ **8. Uksed:** Elektriakende Toimimine - Kõik Aknad

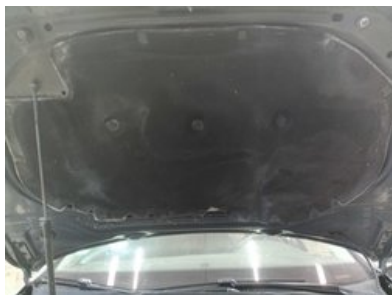
### ✓ 1. Esiosa: Kapoti Heliisolatsioon - Seisukord

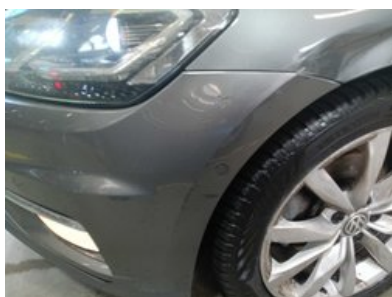
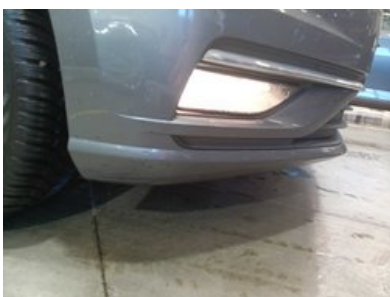
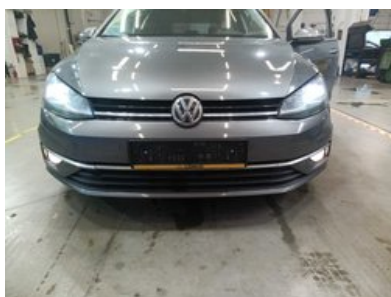
### ✓ 2. Esiosa: Esistange - Seisukord ja Joondus

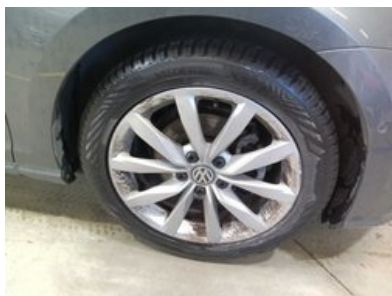
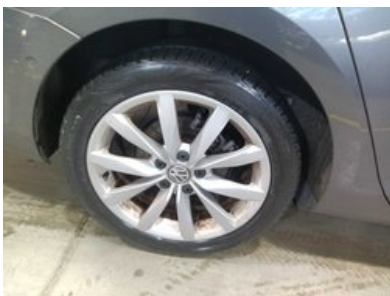
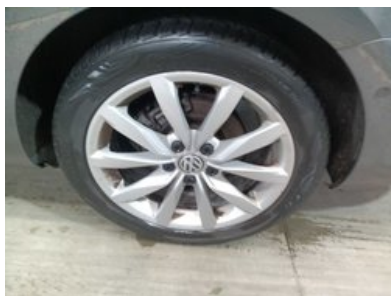
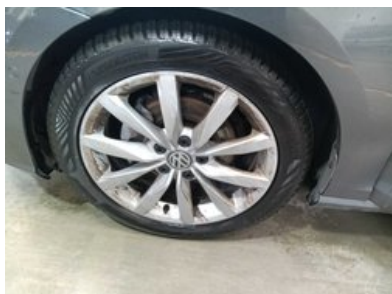
### ✓ 4. Külg: Veljed - Seisukord

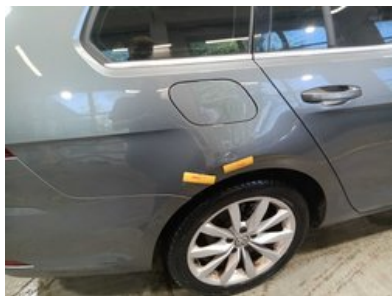
✓ **5. Külg:** Vasak ja Parem Külg - Nähtavad Kahjustused ja Kriimustused

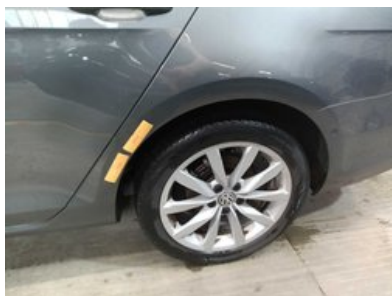
✓ **6. Külg:** Vasak ja Parem Külg - Nähtavad Kahjustused ja Kriimustused

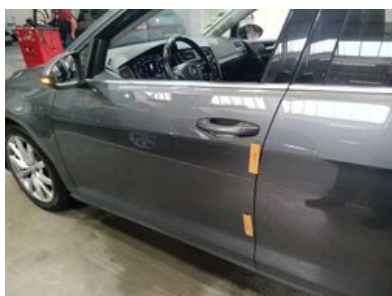
✓ **7. Külg:** Vasak ja Parem Külg - Nähtavad Kahjustused ja Kriimustused

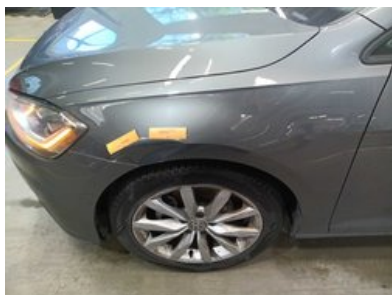
✓ **8. Külg:** Vasak ja Parem Külg - Nähtavad Kahjustused ja Kriimustused

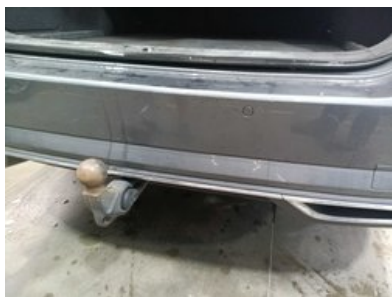
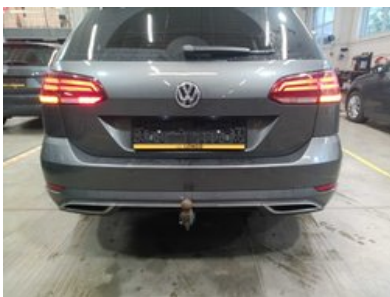
✓ **9. Tagaosa:** Tagumine stange - Seisukord ja joondus

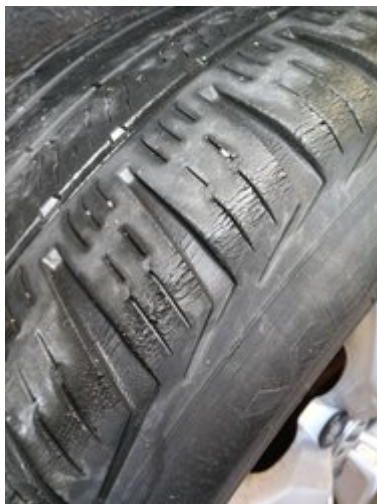
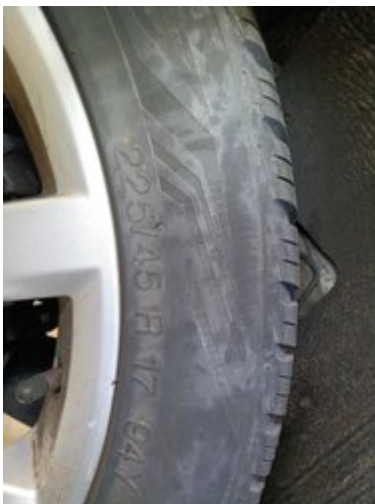
✓ **3. MUU:** Vahetada Rehve

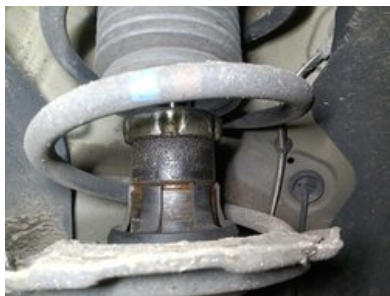
✓ **4. VEDRUSTUS:** Amortisaatorid (Paar)

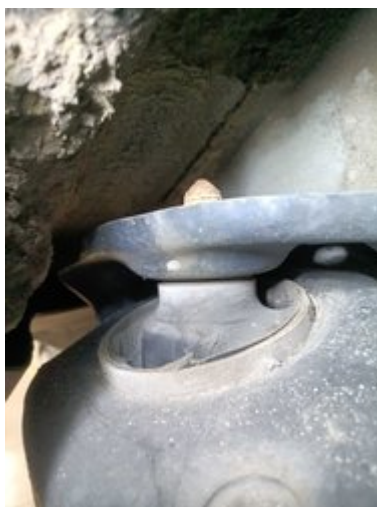
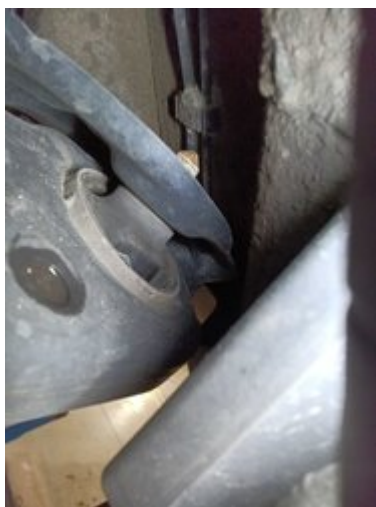
✓ **5. VEDRUSTUS:** Vedrustuse Alumine Õlg Mõlemad

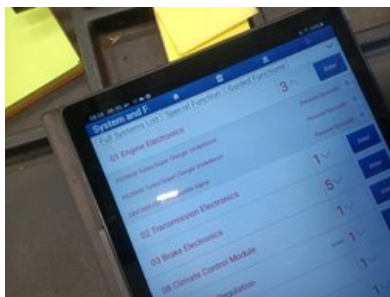
✓ **6. MOOTORI JUHTIMINE - KÜTUS:** Turbokompressor

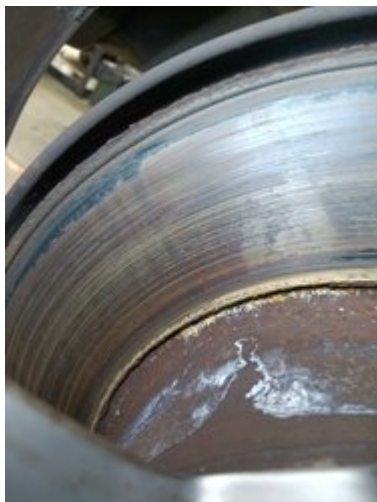
✓ **7. PIDURID:** Tagumine Piduri Ketas (Mõlemad)

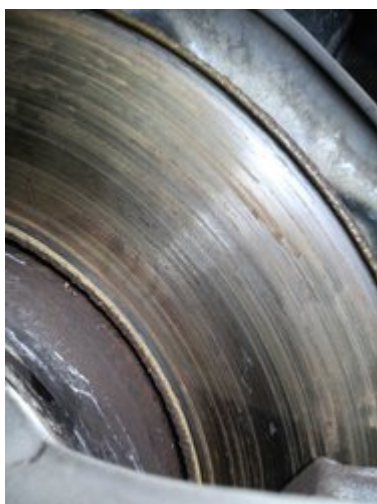
✓ **8. PIDURID:** Esimesed Pidurikettad Mõlemad

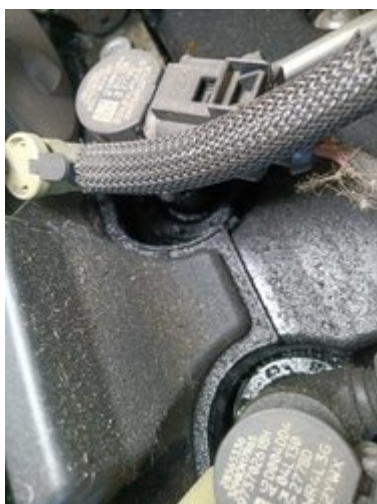
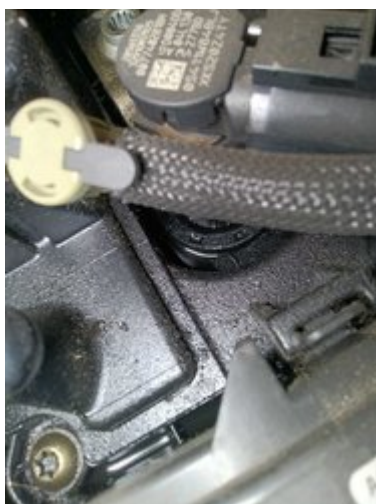
✓ **9. MOOTOR:** Kammelvälli Klapikate ja Tihend
