# Diagnostikaaruanne

## 2014 BMW X5 M Xdrive

### Diagnostika üksikasjad

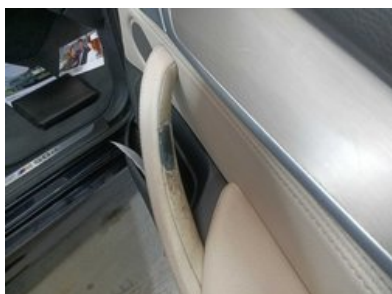
### ✓ 3. Uksed: Uksekäepidemed - Toimimine ja Seisukord

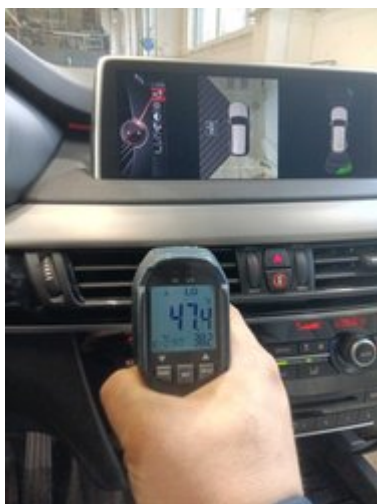
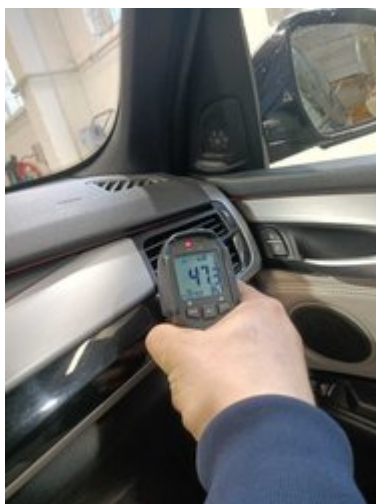
✓ **5. Toiming:** Küttesüsteem - Toimimine

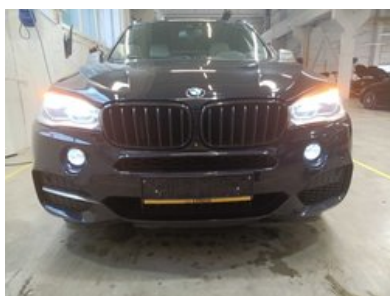
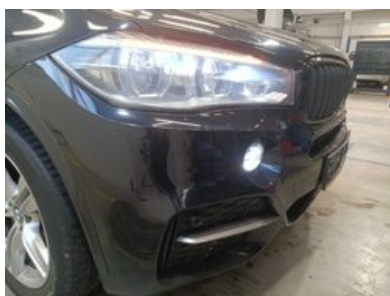
✓ **1. Esiosa:** Esistange - Seisukord ja Joondus

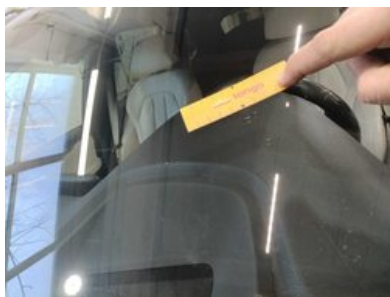
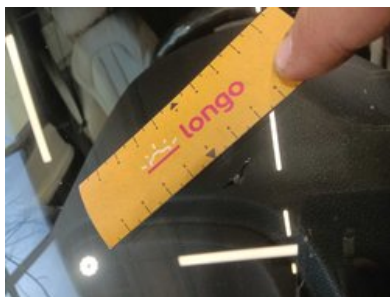
✓ **2. Esiosa:** Esiklaasi terviklikkus - puuduvad tehnõlevaatust välistavad kahjustused

- ✓ 1. Esiklaasi Remont
- ✓ 2. Vaheta Tuled Auto Küljel

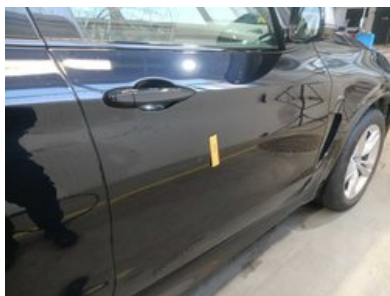
✓ **3. Külg:** Vasak ja Parem Külg - Nähtavad Kahjustused ja Kriimustused

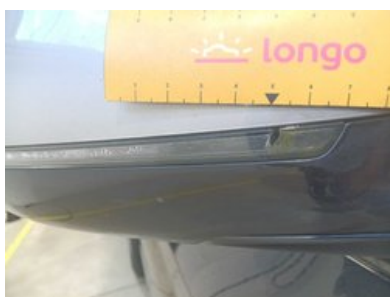
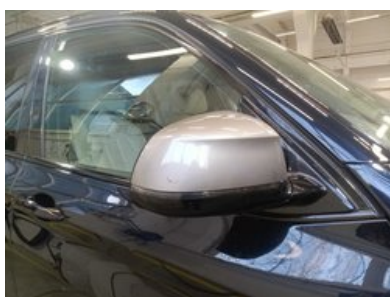
✓ **4. Tuled:** Auto Küljetuled - Toimimine, Kahjustused ja Värv

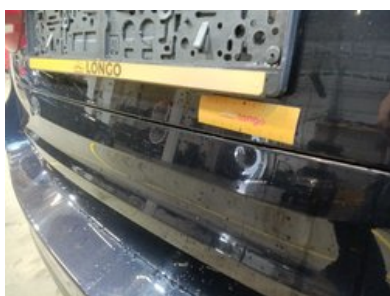
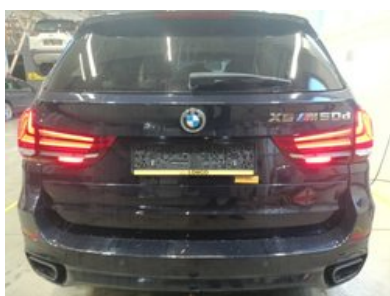
✓ **5. Tagaosa:** Pagasiluuk - Nähtavad kahjustused

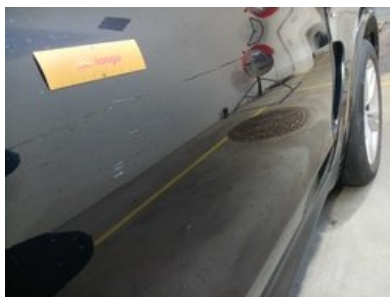
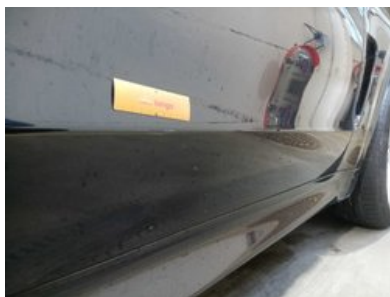
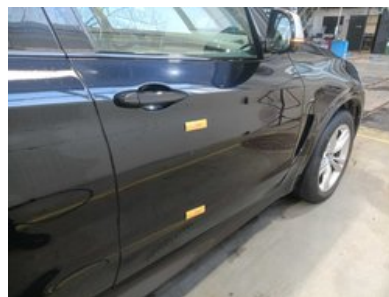
## ✓ 6. MUU: Täiendavad Poleerimistööd

- ✓ 1. Kere pesemine
- ✓ 2. Salongi süvapuhasustus ainult hüpoallergeensete puhastusvahendidega
- ✓ 3. Kere poleerimine pärast puhastamist

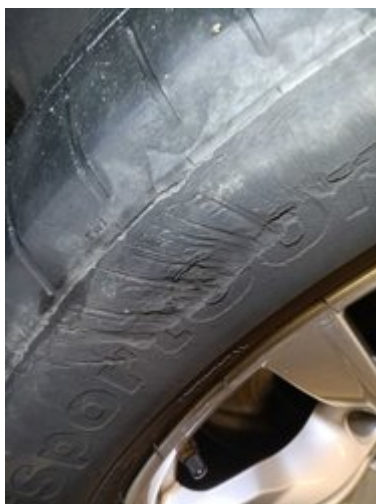
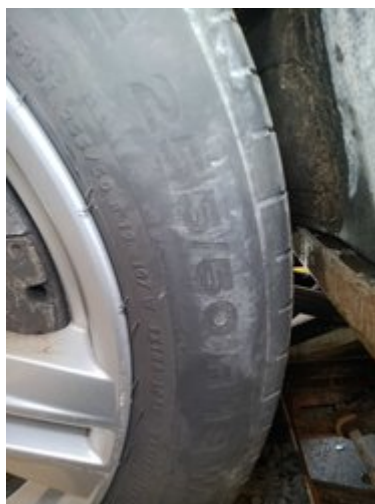
### ✓ 4. MUU: Vahetada Rehve
