# Diagnostikaaruanne

## 2022 PEUGEOT 2008 Allure

### Diagnostika üksikasjad

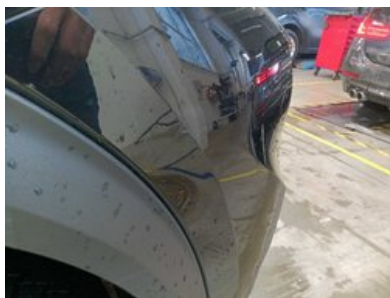
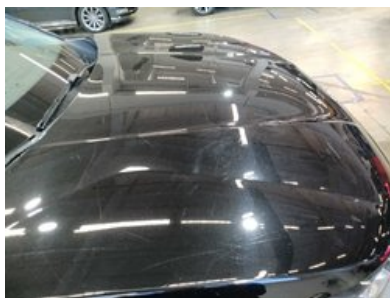
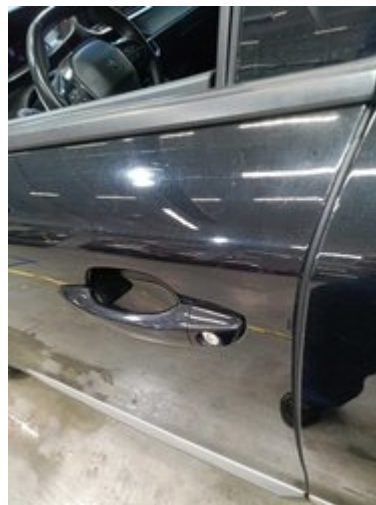
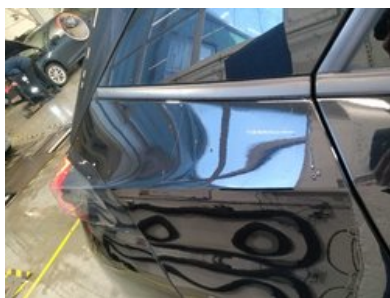
### ✓ 1. Muu: Täiendavad Poleerimistööd

- ✓ 1. Kere pesemine
- ✓ 2. Salongi süvapuhasdus ainult hüpoallergeensete puhastusvahendidega
- ✓ 3. Kere poleerimine pärast puhastamist

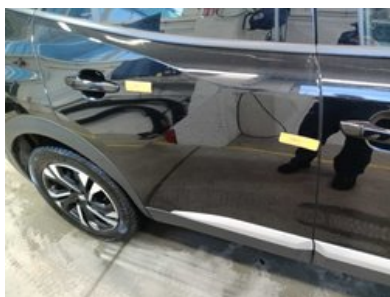
### ✓ 2. Külg: Vasak ja Parem Külg - Nähtavad Kahjustused ja Kriimustused

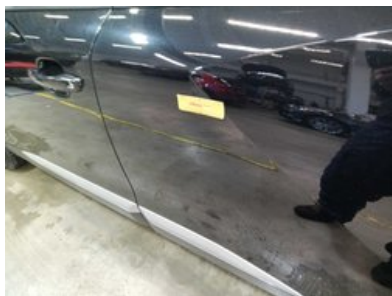
✓ **3. Külg:** Vasak ja Parem Külg - Nähtavad Kahjustused ja Kriimustused

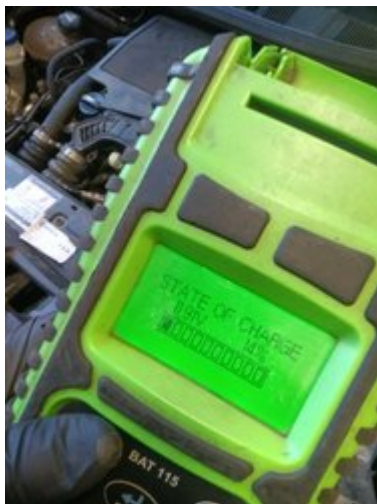
✓ **2. MUU:** Laadida Akut

- ✓ 1. Mootoriõli ja Filtri Vahetus
- ✓ 2. Laadida Akut
- ✓ 3. Muu: Kahjustatud kate

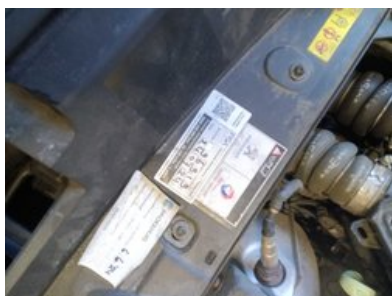
✓ **3. MOOTOR:** Sidurivõlli Ajamrihm
