# Diagnostikaaruanne

## 2020 TESLA MODEL 3 Standard Plus 60 kWl

Kontrollitud Longo Shared Service sertifitseeritud diagnostika meeskonna poolt: Eimantas A., Arnas S.

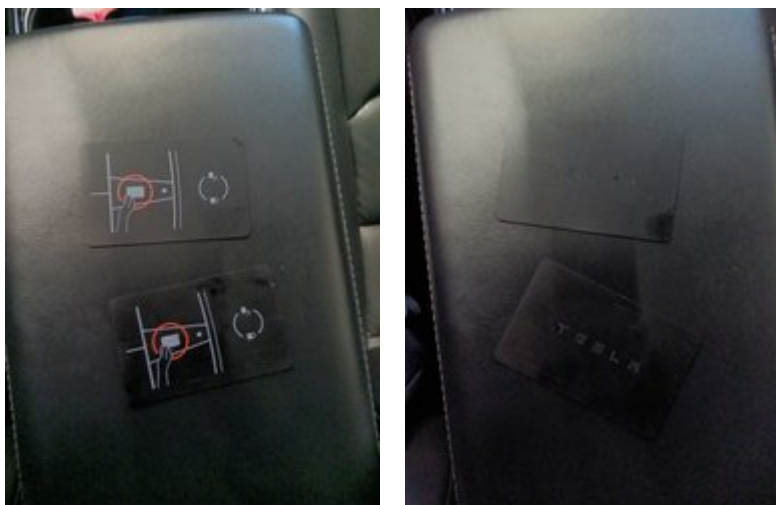
### ✓ 1. Salong: Tarvikud - Toimimine ja Seisukord

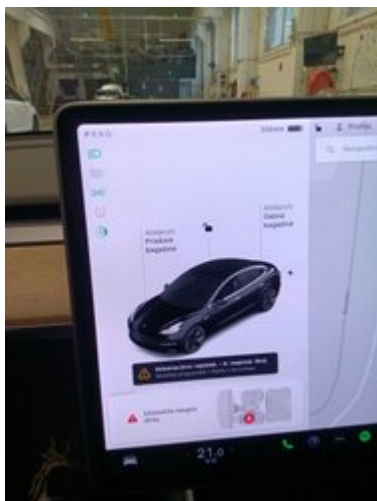
### ✓ 2. Salong: Tarvikud - Toimimine ja Seisukord

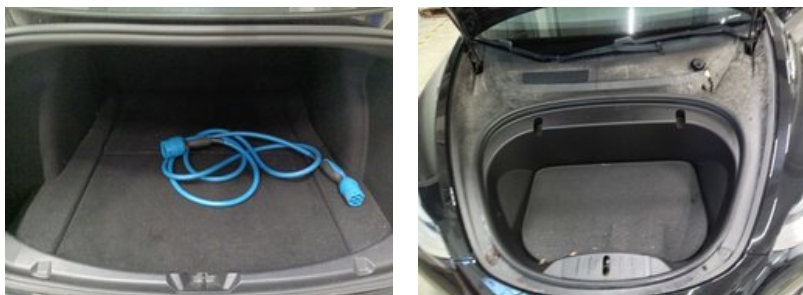
### ✓ 3. Salong: Tarvikud - Toimimine ja Seisukord

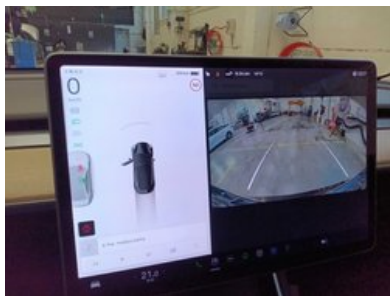
✓ **4. Salong:** Tarvikud - Toimimine ja Seisukord

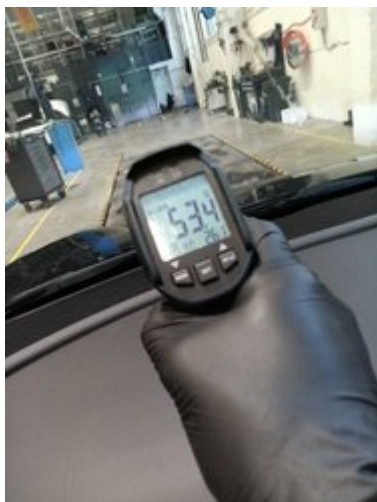
✓ **5. Salong:** Tarvikud - Toimimine ja Seisukord

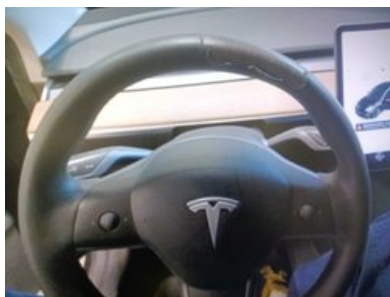
✓ **6. Esiosa:** Rool - Seisukord

- ✓ 1. Õmble Rool
- ✓ 2. Esitulede Reguleerimine
- ✓ 3. Vahetada Roolikuttas

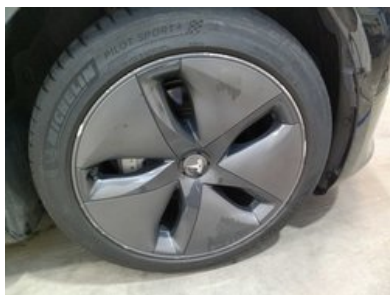
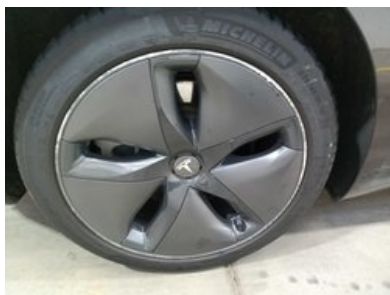
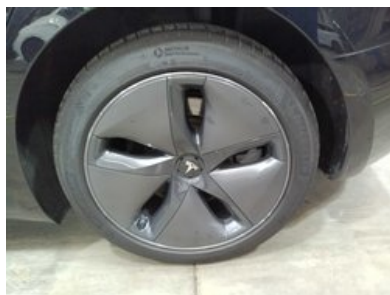
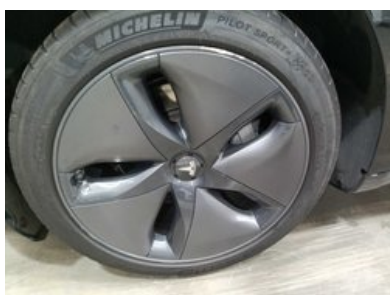
✓ **2. Külg:** Veljed - Seisukord

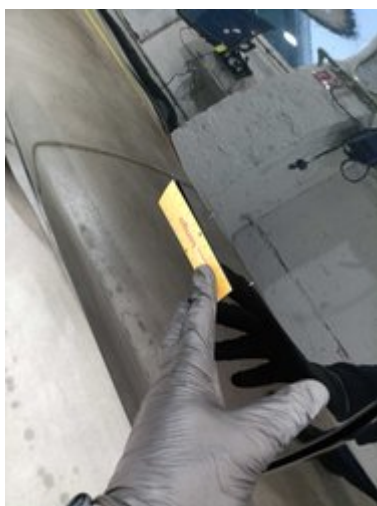
✓ **3. Külg:** Vasak ja Parem Külg - Nähtavad Kahjustused ja Kriimustused

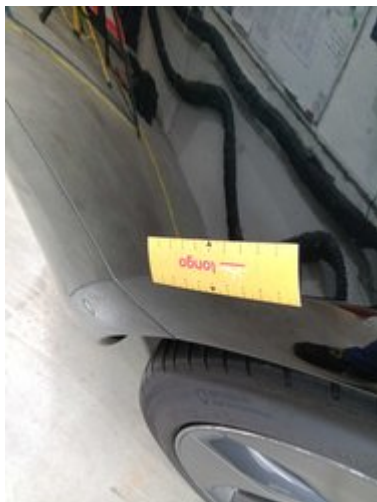
✓ **4. Külg:** Vasak ja Parem Külg - Nähtavad Kahjustused ja Kriimustused

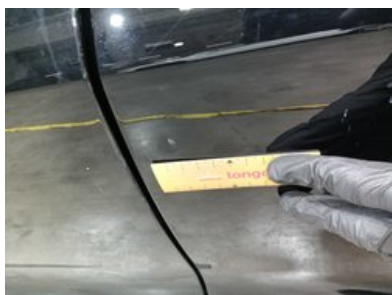
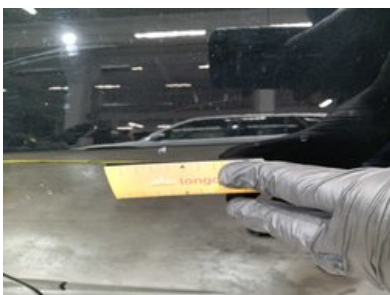
✓ **5. Külg:** Vasak ja Parem Külg - Nähtavad Kahjustused ja Kriimustused

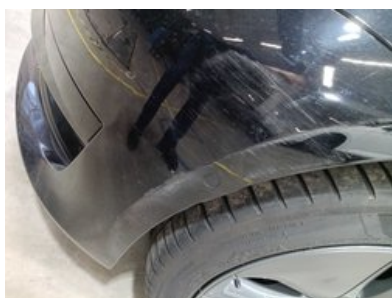
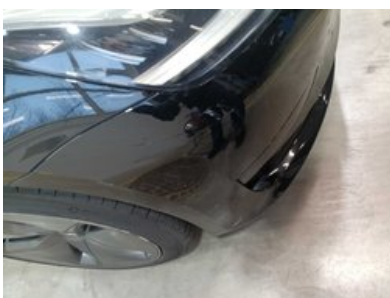
✓ **6. Esiosa:** Esistange - Seisukord ja Joondus

- ✓ 1. Esipõrkekaitse Värvimine

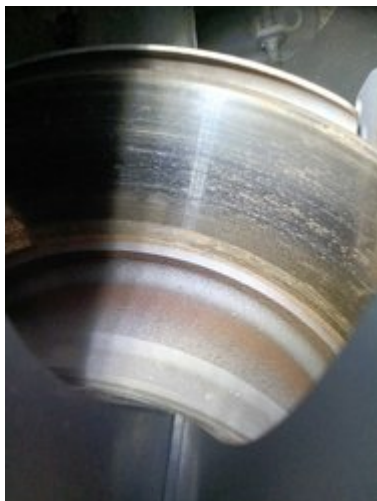
### ✓ 1. PIDURID: Esimesed Pidurikettad Mõlemad

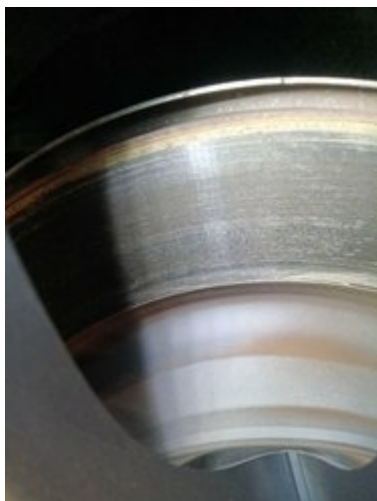
### ✓ 2. PIDURID: Tagumine Piduri Ketas (Mõlemad)

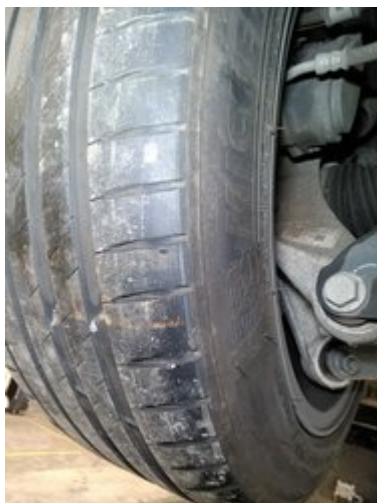
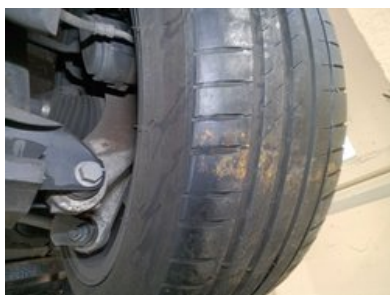
### ✓ 3. MUU: Vahetada Rehve
