# Diagnostikaaruanne

## 2020 HONDA CR-V Elegance

Longo poolt läbi viidud põhjaliku diagnostika käigus, 9 puudust olid tuvastatud sõidukis.

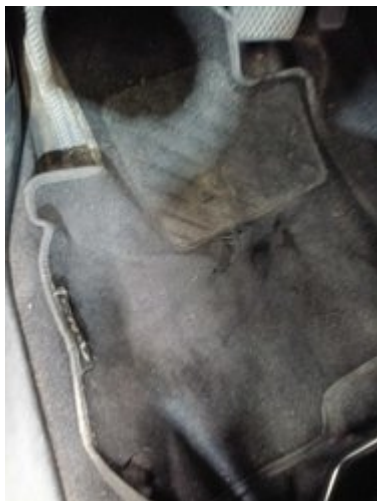
### ✓ 1. Salong: Vaibad - Seisukord

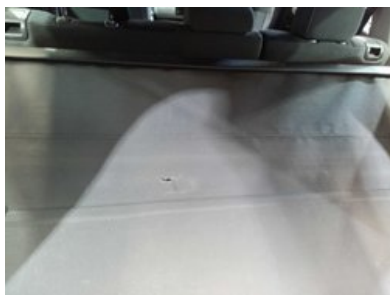
### ✓ 2. Salong: Pagasiruumi kate - Toimimine ja seisukord

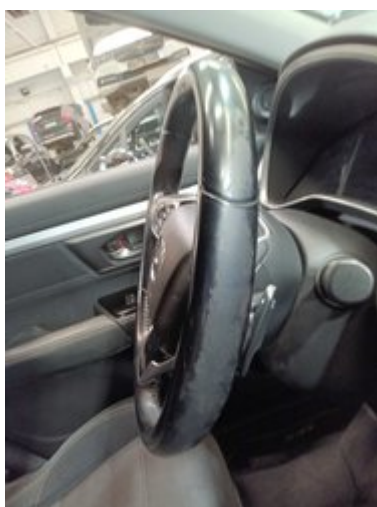
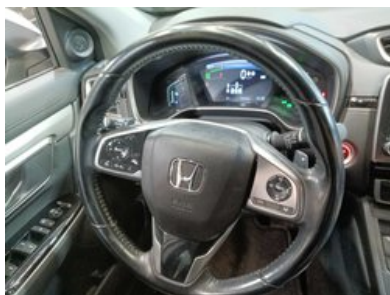
### ✓ 3. Esiosa: Rool - Seisukord

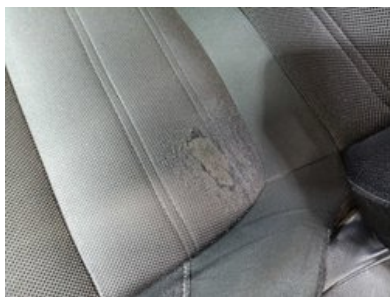
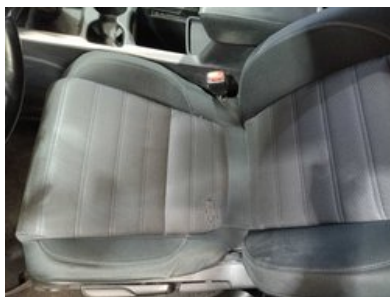
✓ **4. Istmed:** Kõik Istmed - Seisukord

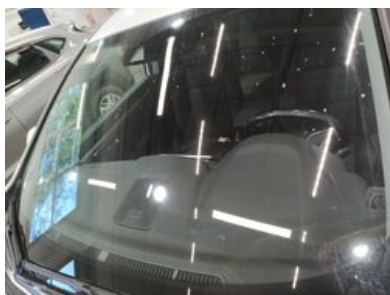
✓ **1. Esiosa:** Esiklaasi terviklikkus - puuduvad tehnöölevaatust välistavad kahjustused

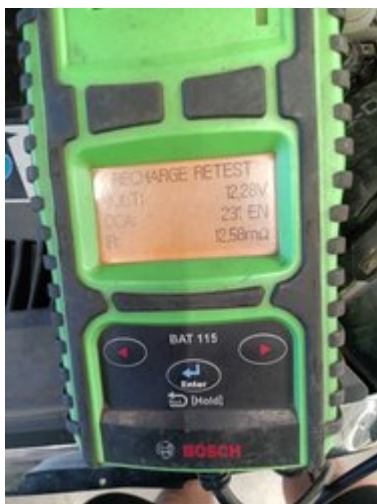
✓ **1. MUU:** Laadida Akut

- ✓ 1. Mootoriõli ja Filtri Vahetus
- ✓ 2. Laadida Akut

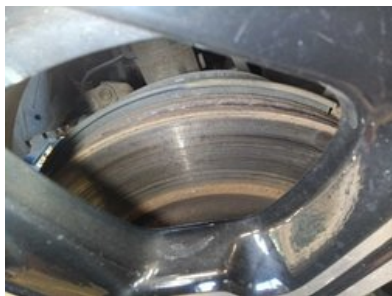
✓ **3. PIDURID:** Esimesed Pidurikettad Mõlemad

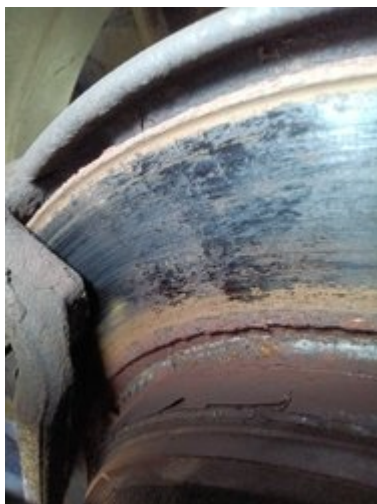
✓ **4. PIDURID:** Tagumine Piduri Ketas (Mõlemad)
