# Diagnostikaaruanne

## 2020 PEUGEOT 208 Active

### Tuvastatud puuduste kokkuvõte

Longo poolt läbi viidud põhjaliku diagnostika käigus, 7 puudust olid tuvastatud sõidukis.

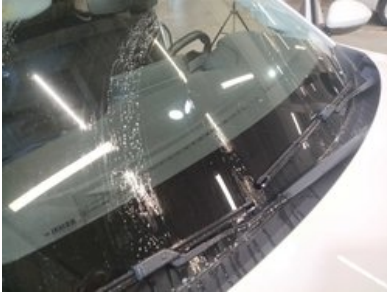
- ✓ **1. Esiosa:** Klaasipuhasti Kumm ja Käepide (Ees ja Taga) - Seisukord

- ✓ 1. Vaheta Esiklaasi Kojamees (Mehaaniline)
- ✓ 2. Laadida Akut
- ✓ 3. Mootoriõli ja Filtri Vahetus
- ✓ 4. Sisselaskeloa Ajamrihm

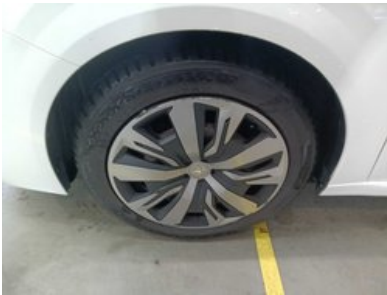
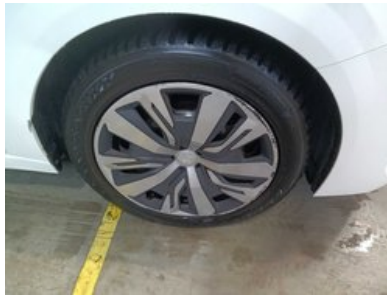
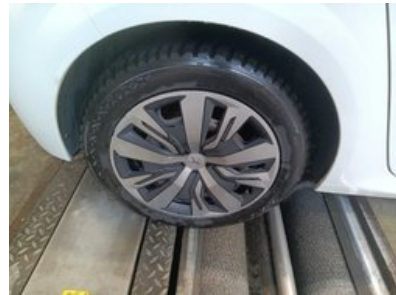
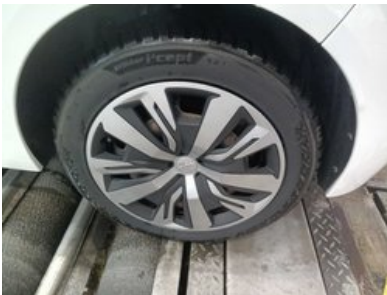
- ✓ **1. Külg:** Veljed - Seisukord

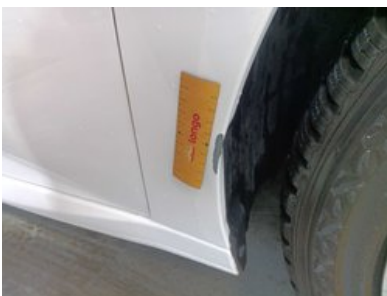
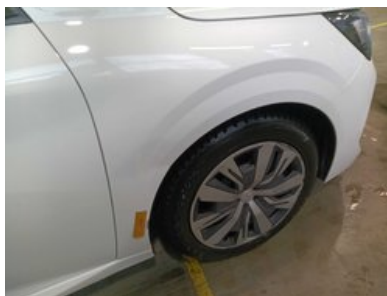
- ✓ **2. Külg:** Vasak ja Parem Külg - Nähtavad Kahjustused ja Kriimustused

- ✓ 1. Esitiiva Värvimine

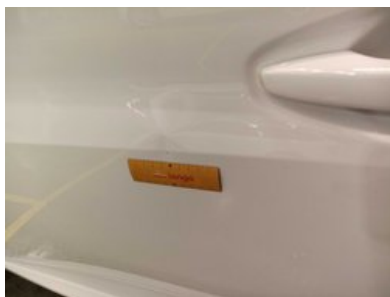
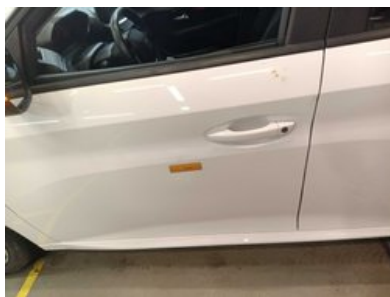
✓ **3. Külg:** Vasak ja Parem Külg - Nähtavad Kahjustused ja Kriimustused
