# Diagnostikaaruanne

## 2019 NISSAN QASHQAI N-Connecta

Läbisõit lõpetamise kuupäeval: 86 241 km

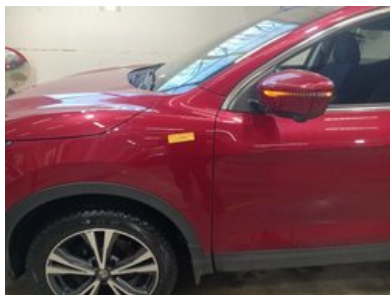
- ✓ 1. Külg: Vasak ja Parem Külg - Nähtavad Kahjustused ja Kriimustused

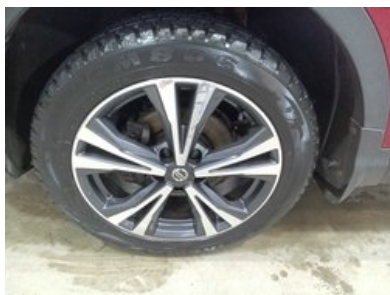
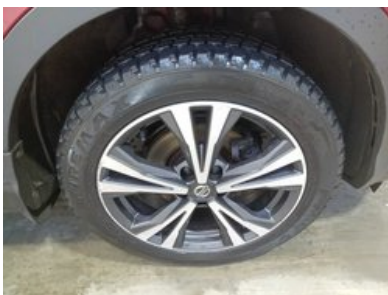
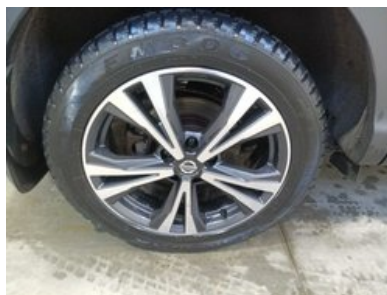
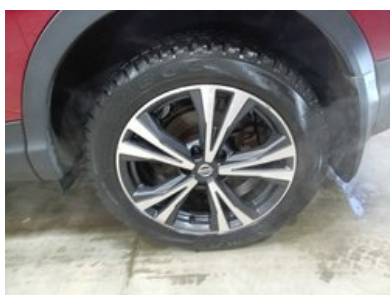
✓ **2. Külg:** Veljed - Seisukord

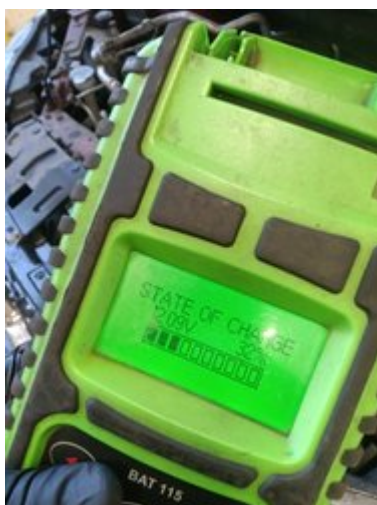
✓ **1. MUU:** Laadida Akut

- ✓ 1. Laadida Akut
- ✓ 2. Mootoriõli ja Filtri Vahetus

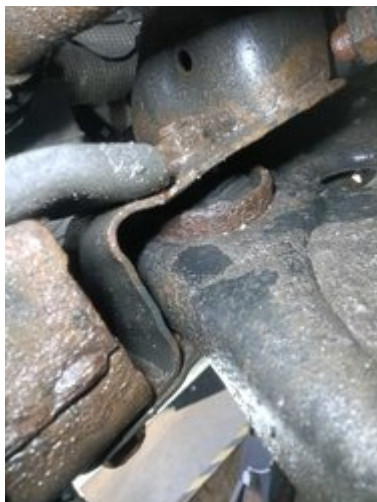
### ✓ 3. VEDRUSTUS: Vedrustuse Alumise Õla Puksid
