# Diagnostikaaruanne

## 2021 SKODA KODIAQ Business Edition

### Tuvastatud puuduste kokkuvõte

Longo poolt läbi viidud põhjaliku diagnostika käigus, 12 puudust olid tuvastatud sõidukis.

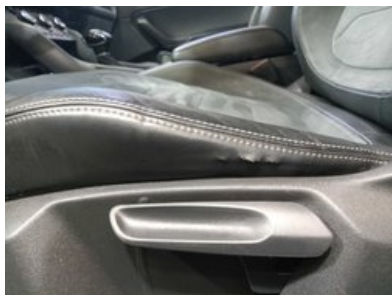
### ✓ 1. Istmed: Kõik Istmed - Seisukord

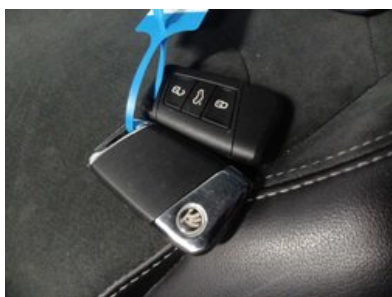
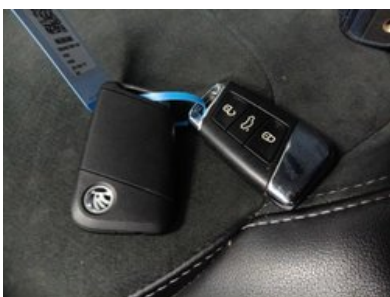
### ✓ 2. Salong: Tarvikud - Toimimine ja Seisukord

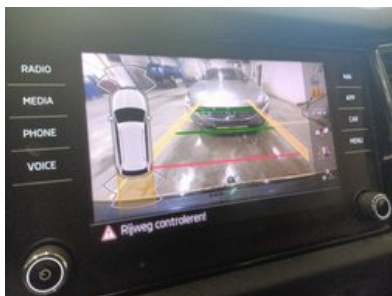
### ✓ 3. Salong: Tarvikud - Toimimine ja Seisukord

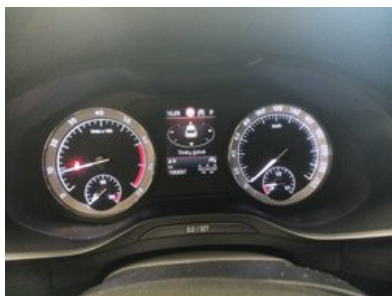
### ✓ 4. Salong: Tarvikud - Toimimine ja Seisukord

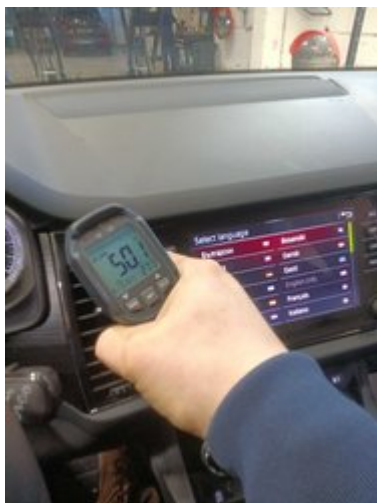
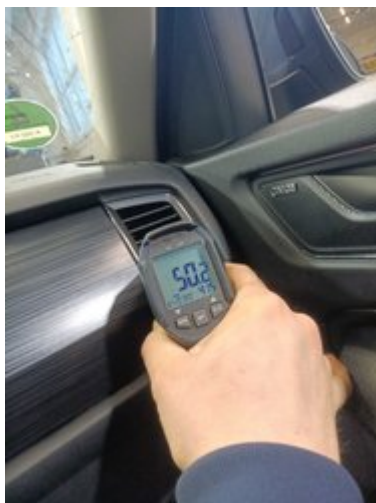
✓ **5. Salong:** Tarvikud - Toimimine ja Seisukord

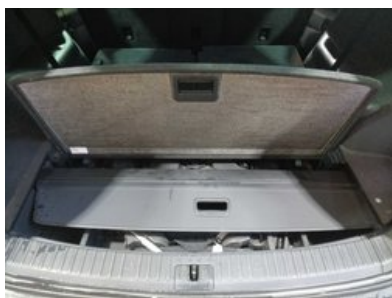
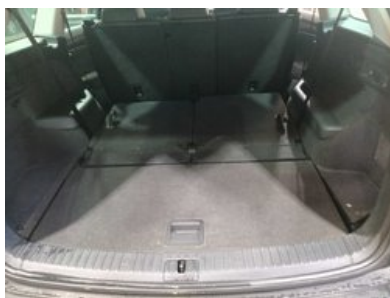
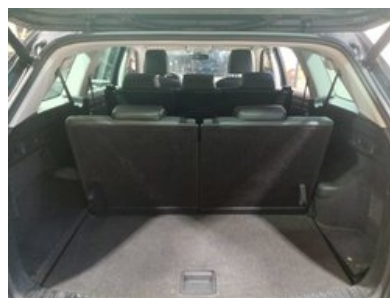
✓ **6. Salong:** Tarvikud - Toimimine ja Seisukord

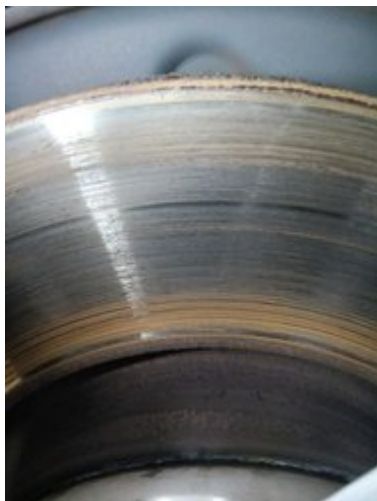
✓ **3. PIDURID:** Esimesed Pidurikettad Mõlemad

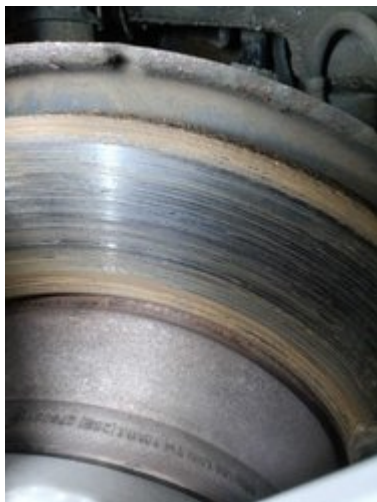
✓ **4. PIDURID:** Tagumine Piduri Ketas (Mõlemad)

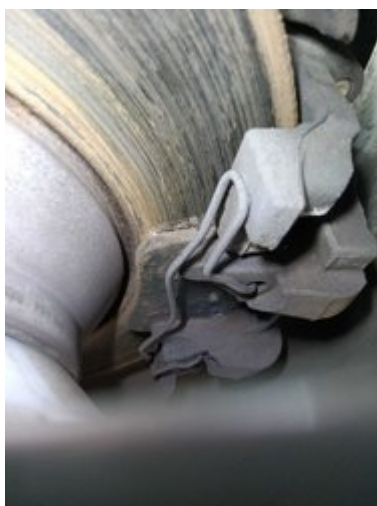
✓ **5. PIDURID:** Tagumised Piduriklotsid (Kõik)

- ✓ 1. Tagumised Piduriklotsid
- ✓ 2. Mootoriõli ja Filtri Vahetus
- ✓ 3. Laadida Akut

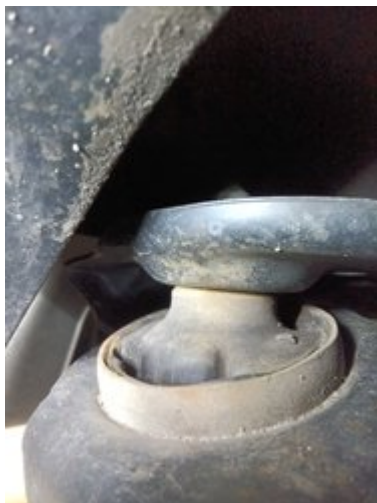
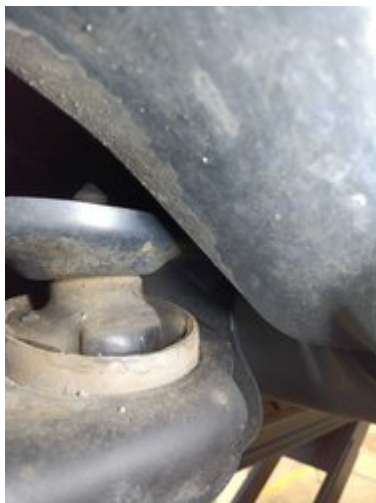
✓ **6. VEDRUSTUS:** Vedrustuse Alumine Õlg Mõlemad
