# Diagnostikaaruanne

## 2021 NISSAN LEAF Acenta 40 kWh

Longo poolt läbi viidud põhjaliku diagnostika käigus, 8 puudust olid tuvastatud sõidukis.

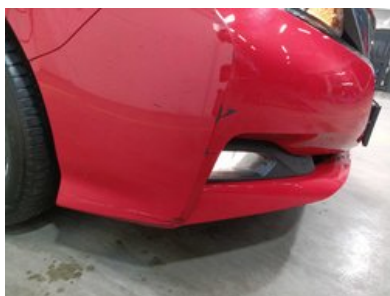
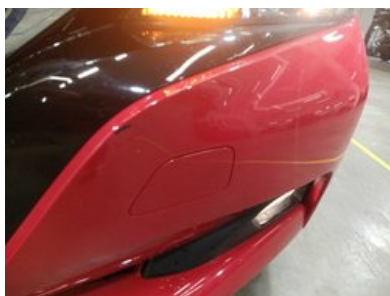
- ✔ **1. Esiosa:** Esistange - Seisukord ja Joendus

- ✓ 1. Ukse Värvimine
- ✓ 2. Värv Tagumine Tiib
- ✓ 3. Esipõrkekaitse Värvimine
- ✓ 4. Värv Tagumine Poritiib

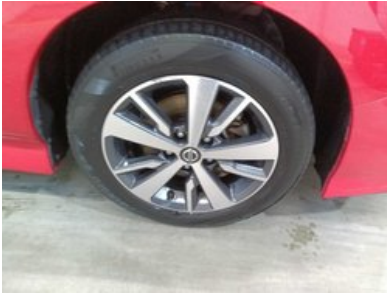
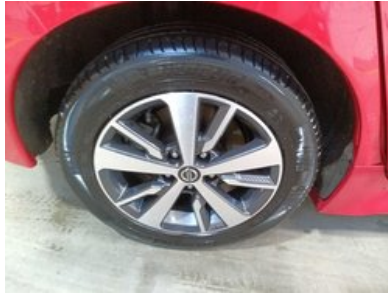
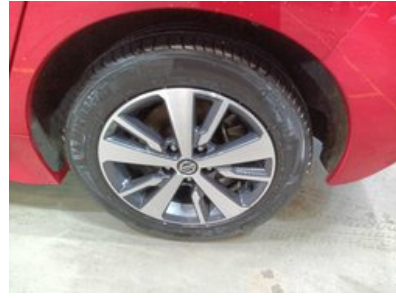
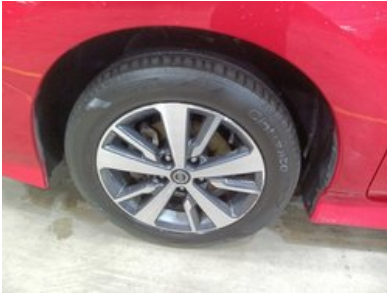
✓ **2. Külg:** Veljed - Seisukord

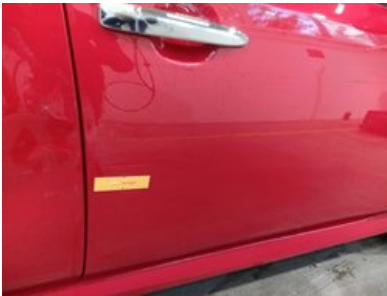
✓ **3. Külg:** Vasak ja Parem Külg - Nähtavad Kahjustused ja Kriimustused

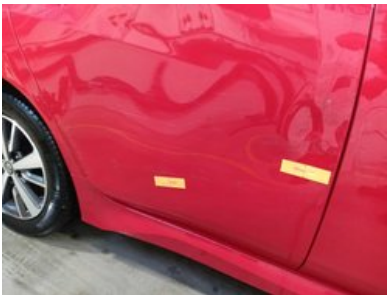
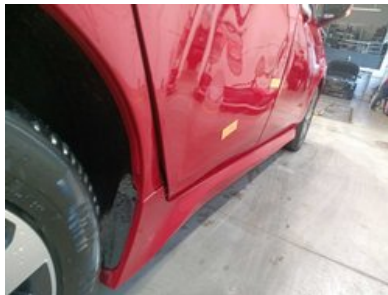
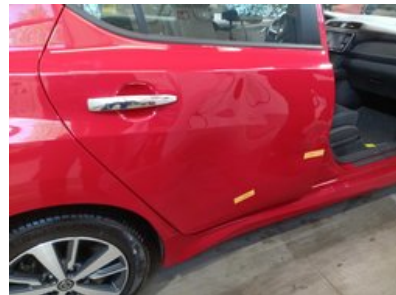
✓ **4. Külg:** Vasak ja Parem Külg - Nähtavad Kahjustused ja Kriimustused

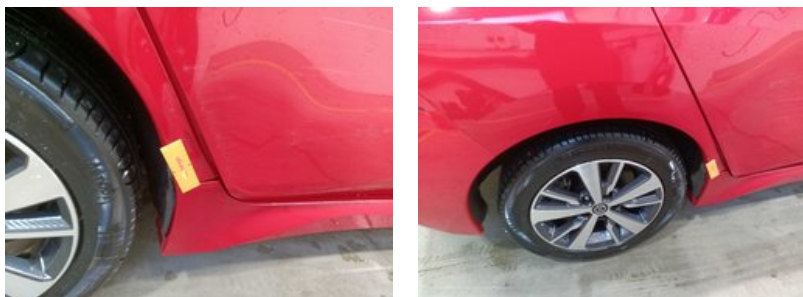
✓ **5. Külg:** Vasak ja Parem Külg - Nähtavad Kahjustused ja Kriimustused

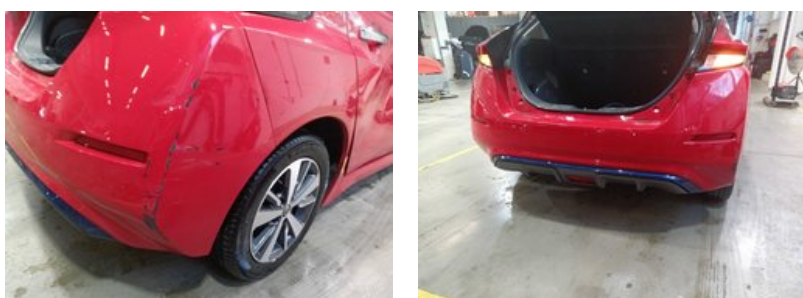
✓ **6. Tagaosa:** Tagumine stange - Seisukord ja joendus

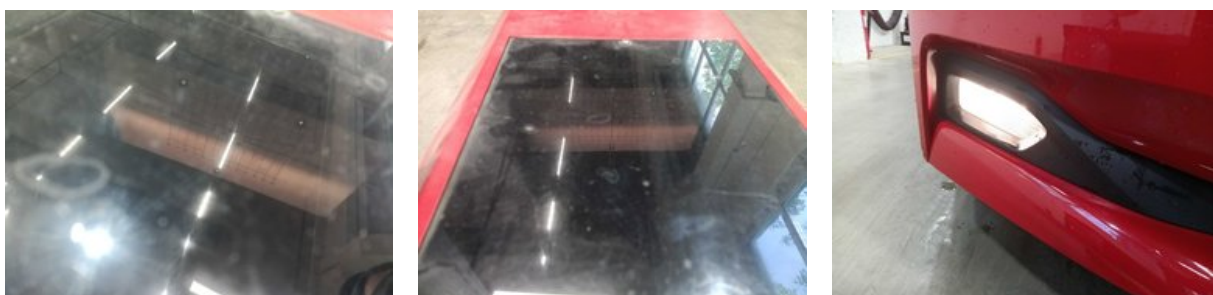
✓ **7. Tuled:** Esituled (Päevatuled, Kaugtuled, Udu, Suunatud) - Põhiline Toimimine, Kahjustused ja Värv

- ✓ 1. Esitulede Reguleerimine

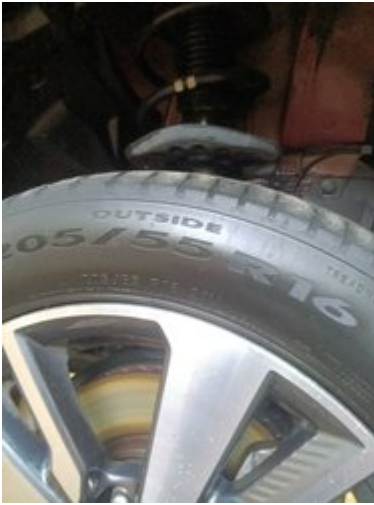
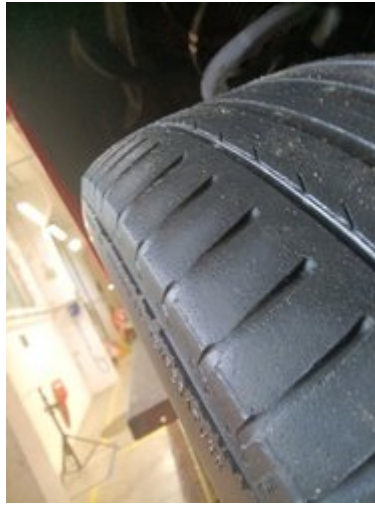
### ✓ 1. MUU: Vahetada Rehve

- ✓ 1. Vahetada Rehve

1. 205/55 R16 91V Royal Black Royalmile (20555 R16 91V ROYALMILE ROYALBLACK)
2. Parem Tagumine Uks (TSM379843)
