# Diagnostikaaruanne

## 2018 OPEL CROSSLAND X Innovation

Läbisõit lõpetamise kuupäeval: 122 437 km

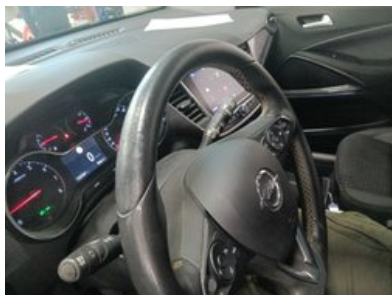
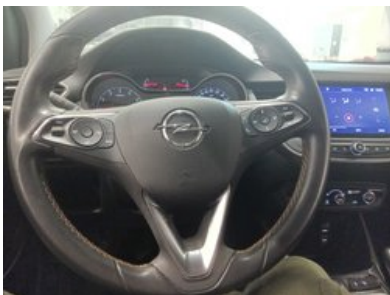
### ✓ 1. Esiosa: Rool - Seisukord

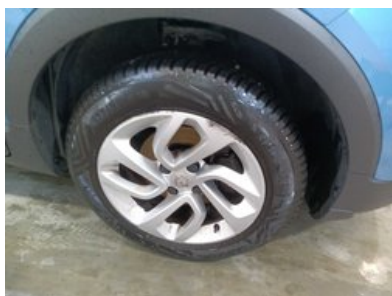
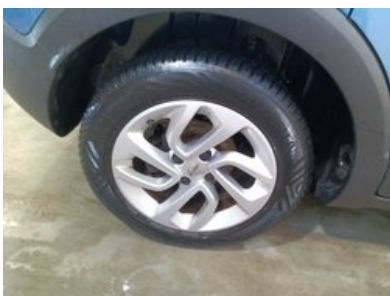
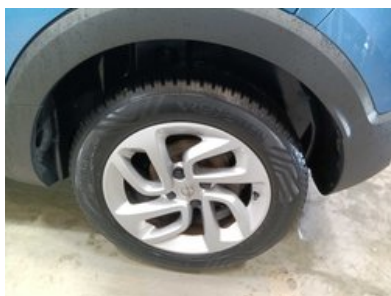
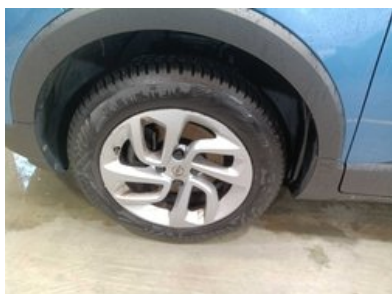
### ✓ 1. Külg: Veljed - Seisukord

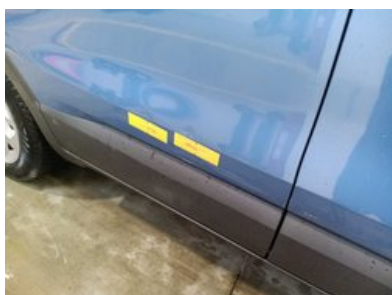
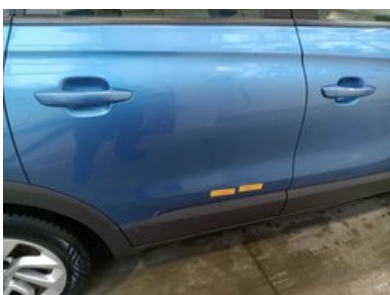
### ✓ 2. Külg: Vasak ja Parema Külgi - Nähtavad Kahjustused ja Kriimustused

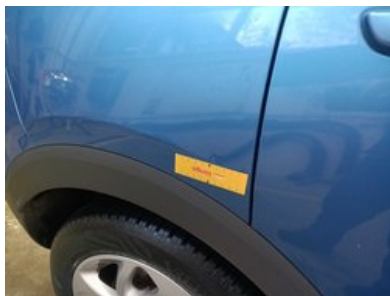
✓ **3. Külg:** Vasak ja Parem Külg - Nähtavad Kahjustused ja Kriimustused

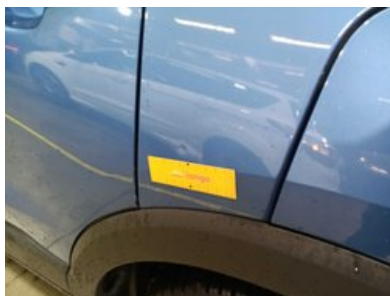
✓ **4. Külg:** Vasak ja Parem Külg - Nähtavad Kahjustused ja Kriimustused

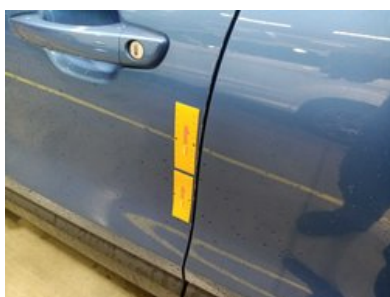
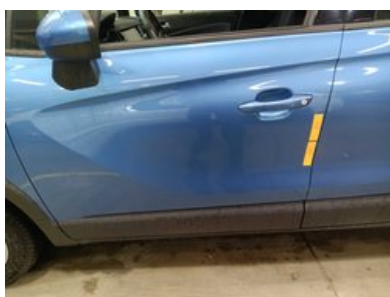
✓ **5. Külg:** Vasak ja Parem Külg - Nähtavad Kahjustused ja Kriimustused

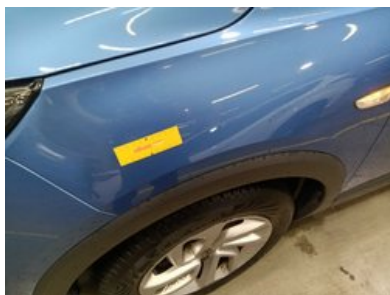
✓ **6. Külg:** Vasak ja Parem Külg - Nähtavad Kahjustused ja Kriimustused
