# Diagnostikaaruanne

## 2021 SKODA KAROQ Ambition

### Diagnostika üksikasjad

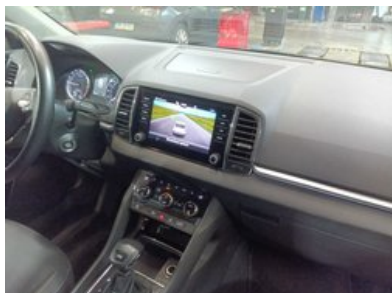
### ✓ 1. Toiming: Küttesüsteem - Toimimine

- ✓ 1. Vaheta Küttesüsteem

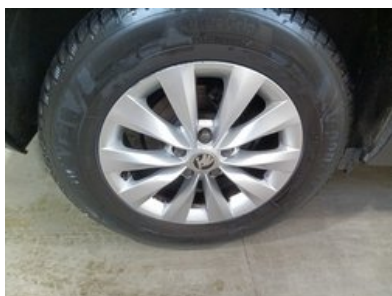
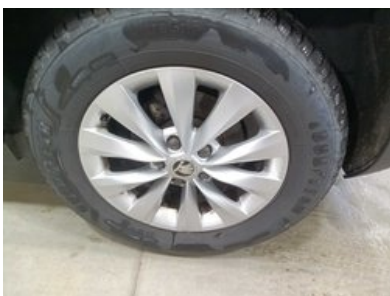
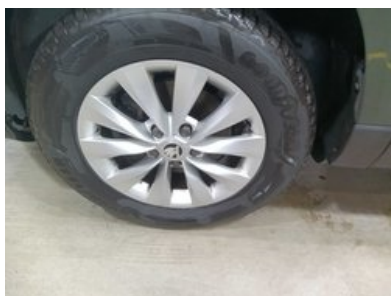
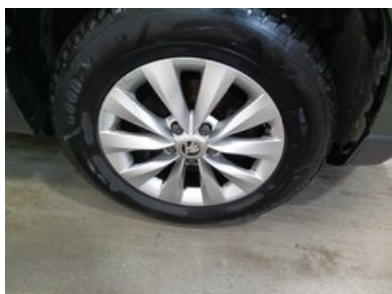
### ✓ 1. Külg: Veljed - Seisukord

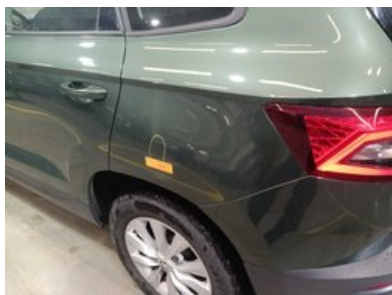
### ✓ 2. Külg: Vasak ja Parem Külg - Nähtavad Kahjustused ja Kriimustused

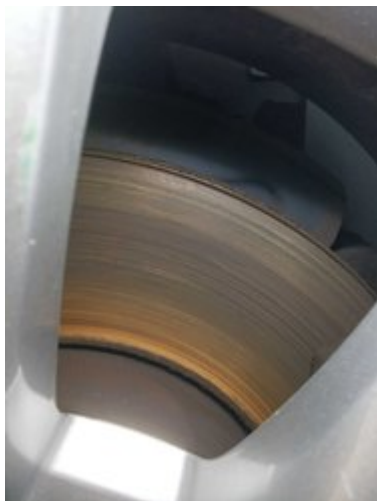
### ✓ 1. PIDURID: Esimesed Pidurikettad Mõlemad
