# Diagnostikaaruanne

## 2016 MAZDA CX-3 Exclusive-Line

Läbisõit lõpetamise kuupäeval: 202 240 km

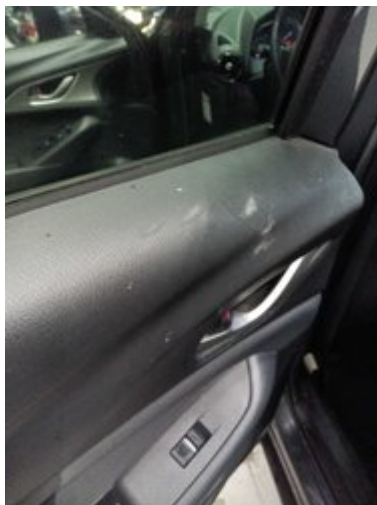
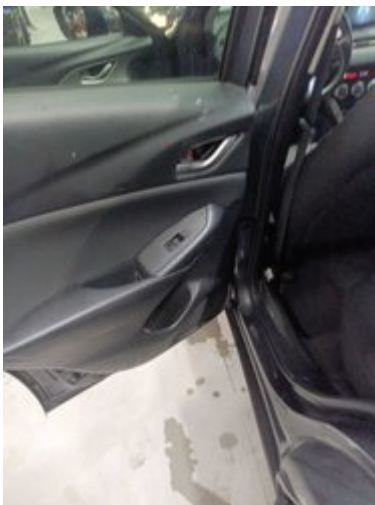
### ✓ 1. Uksed: Katted ja liistud - Seisukord

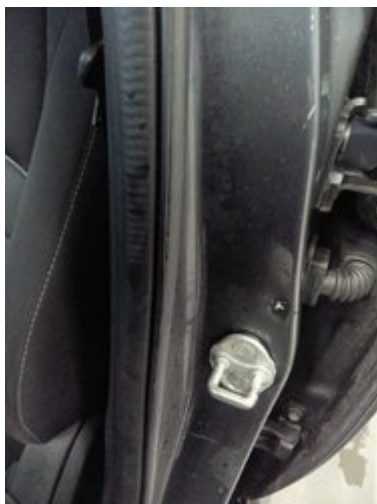
### ✓ 2. Uksed: Uste Kummitihendid

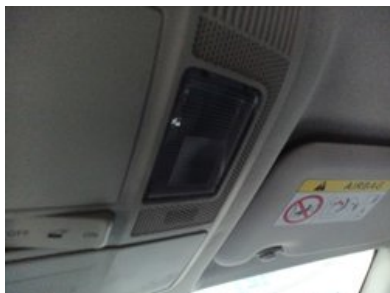
### ✓ 3. Salong: Salongi Valgustus - Toimimine ja Kahjustused

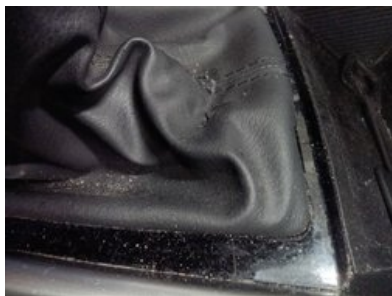
✓ **4. Salong:** Käigukang Katik ja Käigukang Nupp - Seisukord

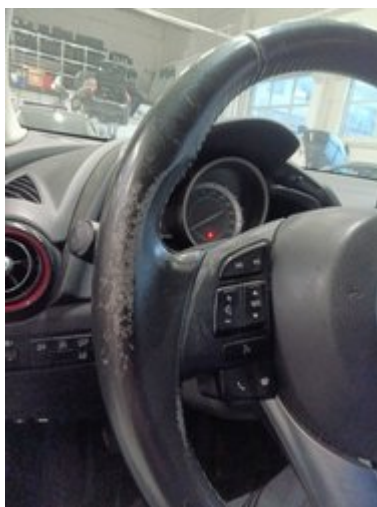
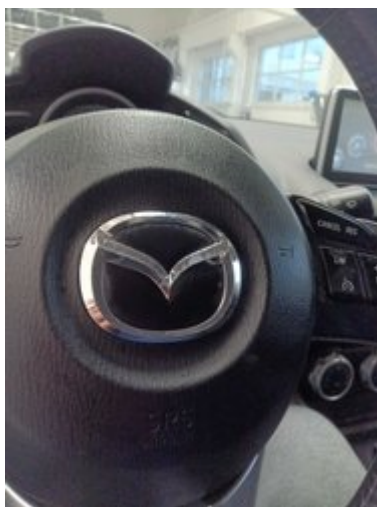
✓ **5. Esiosa:** Rool - Seisukord

- ✓ 1. Värv Rool
- ✓ 2. Vaheta Tagumised Tuled

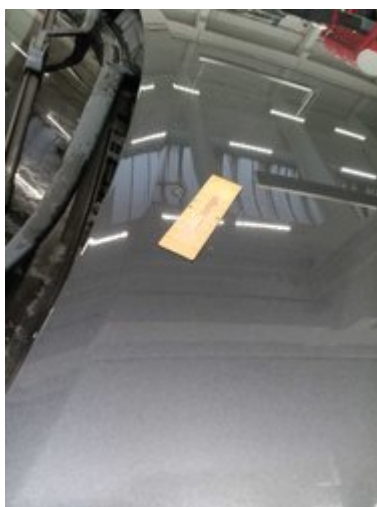
✓ **1. Esiosa:** Kapott - Nähtavad Kahjustused

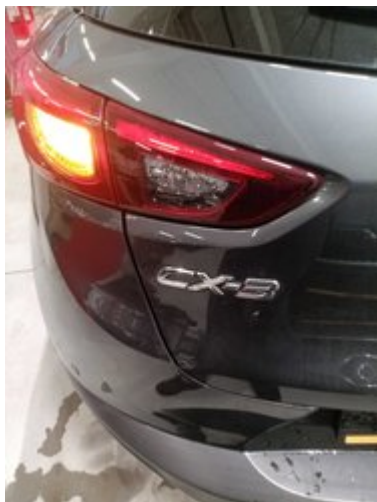
- ✓ **2. Tuled:** Tagatuled (Pidurituled, udutuled, suunatud) - Toimimine, kahjustused ja värv

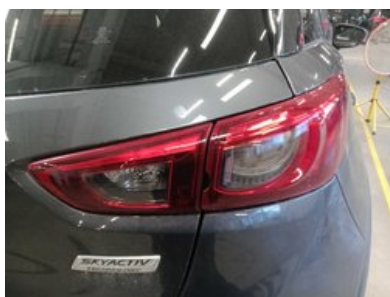
- ✓ **3. Tuled:** Tagatuled (Pidurituled, udutuled, suunatud) - Toimimine, kahjustused ja värv

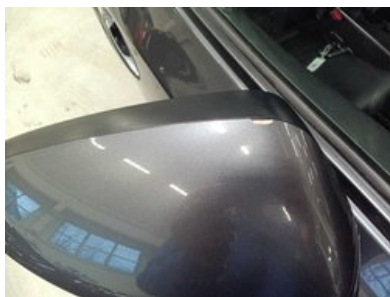
- ✓ **4. Külge:** Välispeeglid - Peeglite Terviklikkus ja Kinnitamine Auto Külge

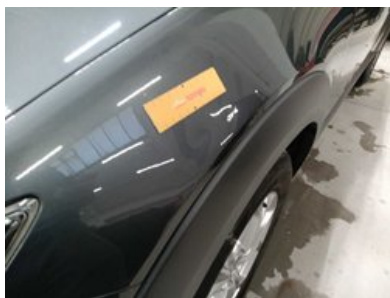
- ✓ **5. Külge:** Vasak ja Parem Külge - Nähtavad Kahjustused ja Kriimustused

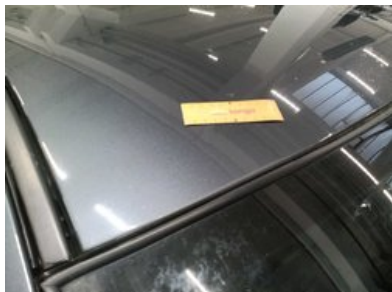
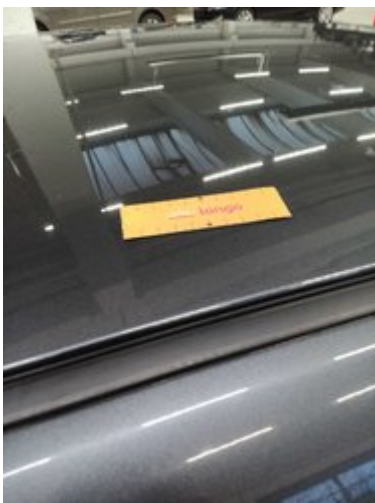
- ✓ **6. Muu:** Katus - Nähtavad kahjustused (nt rahekahjustused)

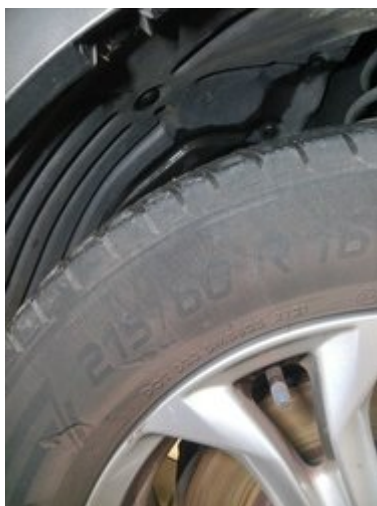
- ✓ **1. MUU:** Laadida Akut
- ✓ **2. MUU:** DPF Filtri Regeneerimine/Puhastamine
- ✓ **3. MUU:** Mootoriõli ja Filtri Vahetus
- ✓ **4. MUU:** Vahetada Rehve

- ✓ 1. Mootoriõli ja Filtri Vahetus
- ✓ 2. Tagumine Piduriketas (Mõlemad)
- ✓ 3. Esimesed Pidurikettad (Mõlemad)
- ✓ 4. Laadida Akut
- ✓ 5. Vahetada Rehve
- ✓ 6. DPF Filtri Regenerereerimine/Puhastamine
- ✓ 7. Süstikud (kõik)

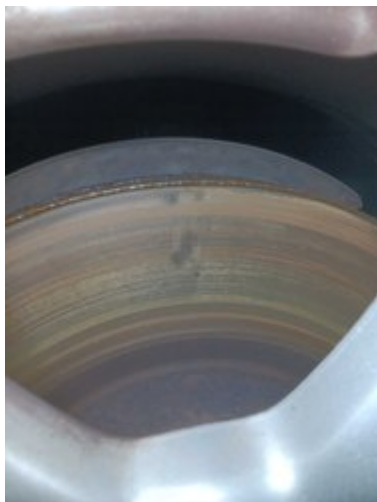
✓ **5. PIDURID:** Esimesed Pidurikettad Mõlemad

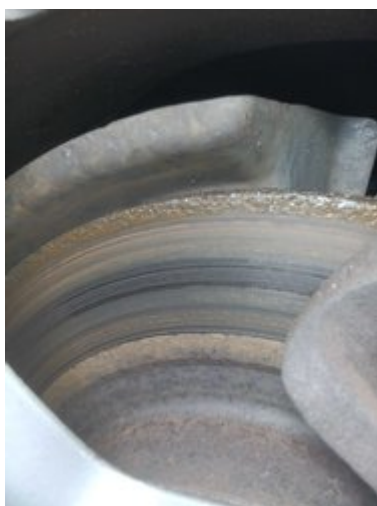
✓ **6. PIDURID:** Tagumine Piduri Ketas (Mõlemad)

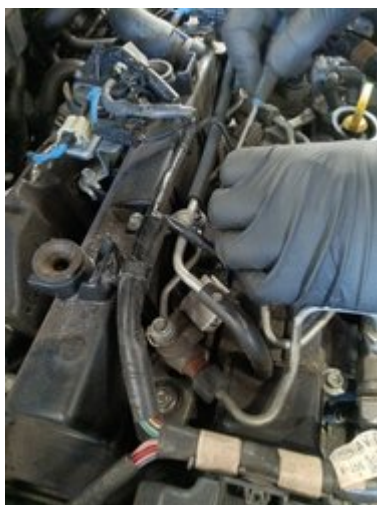
✓ **7. MOOTORI JUHTIMINE - KÜTUS:** Sissepritsed (Kõik)
