# Diagnostikaaruanne

## 2016 KIA SPORTAGE GT-Line PlusLine

### Tuvastatud puuduste kokkuvõte

Longo poolt läbi viidud põhjaliku diagnostika käigus, 13 puudust olid tuvastatud sõidukis.

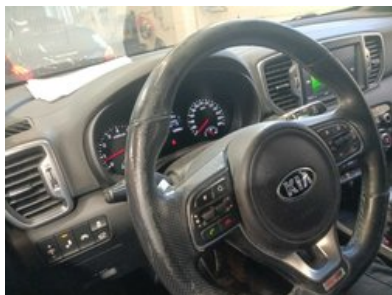
### ✓ 1. Esiosa: Rool - Seisukord

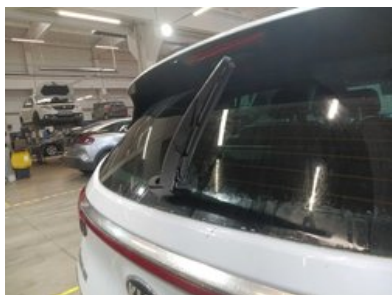
### ✓ 2. Esiosa: Klaasipuhasti Kumm ja Käepide (Ees ja Taga) - Seisukord

- ✓ 1. Vaheta Pirn Esitulede Jaoks
- ✓ 2. Tagumine Piduriketas (Mõlemad)
- ✓ 3. Laadida Akut
- ✓ 4. Vaheta Tagaklaasi Kuhjar (Mehaaniline)

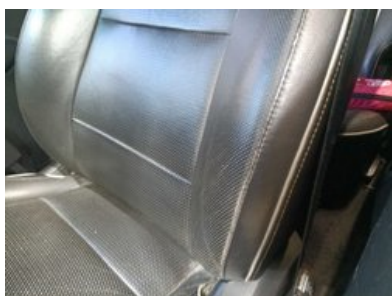
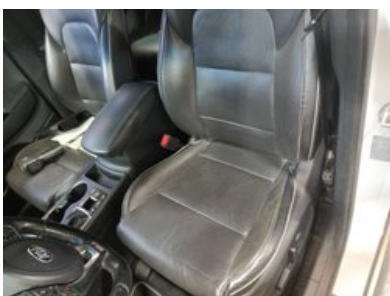
### ✓ 3. Istmed: Kõik Istmed - Seisukord

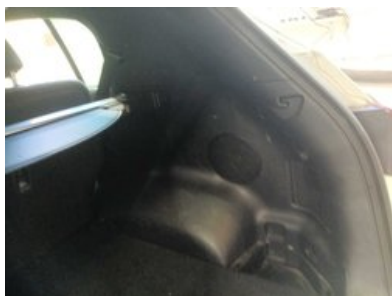
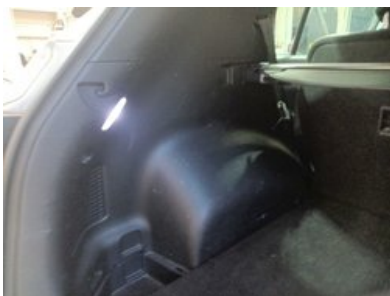
### ✓ 4. Salong: Katted ja liistud - Seisukord

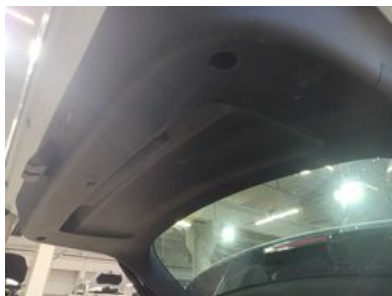
✓ **5. Salong:** Katted ja liistud - Seisukord

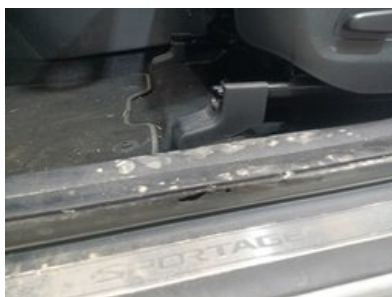
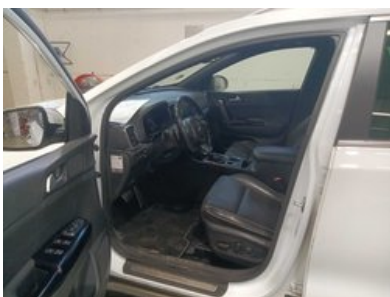
✓ **6. Uksed:** Uste Kummitihendid

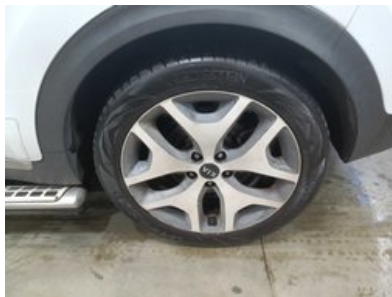
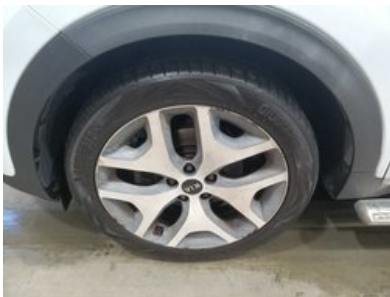
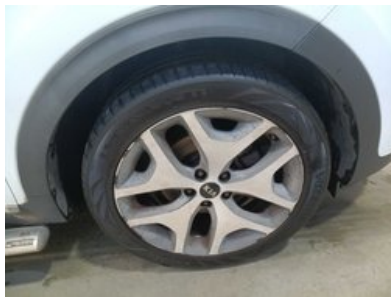
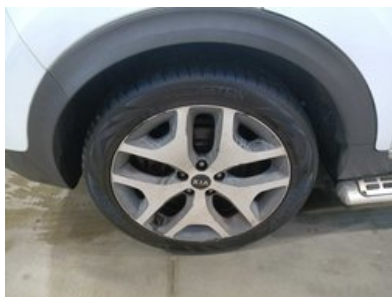
✓ **1. Külg:** Veljed - Seisukord

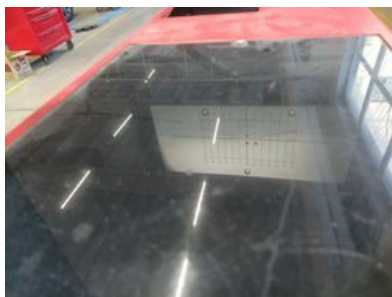
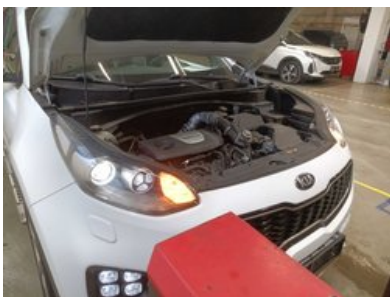
✓ **2. Tuled:** Lambipirimid

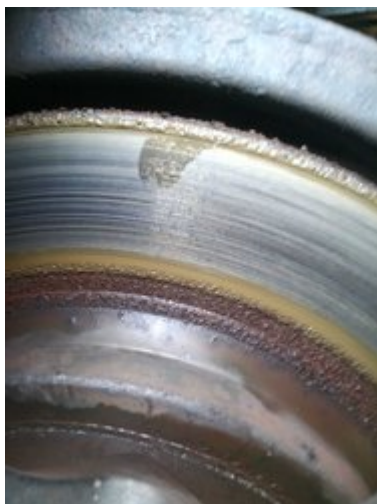
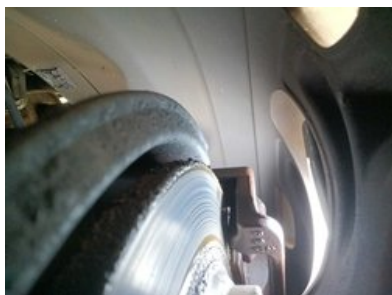
✓ **1. PIDURID:** Tagumine Piduri Ketas (Mõlemad)

- 1. Piduriklotsid (RT1PD22950)
- 2. Piduriketas (RT12156-GL)
- 3. Tagumine Kojamees (3397015302)

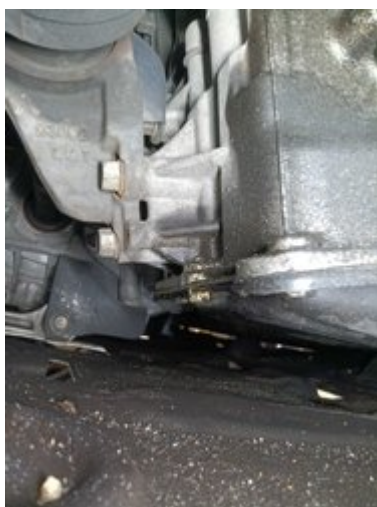
✓ **2. MOOTOR:** Õlipann - Alumine

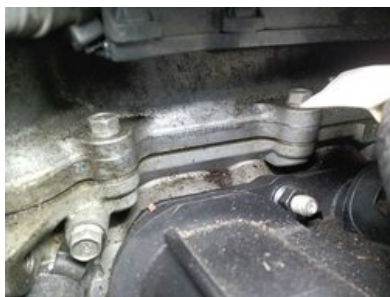
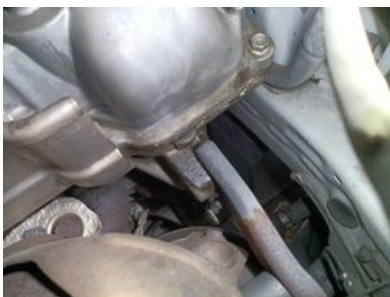
✓ **3. MOOTOR:** Kammelvälli Klapikate ja Tihend

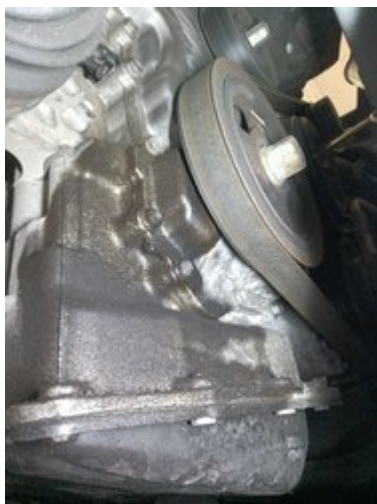
✓ **4. MOOTOR:** Sidurivõlli Ajamketi Kaane Tihend
