# Diagnostikaaruanne

## 2017 PEUGEOT 308 Executive

Longo poolt läbi viidud põhjaliku diagnostika käigus, 16 puudust olid tuvastatud sõidukis.

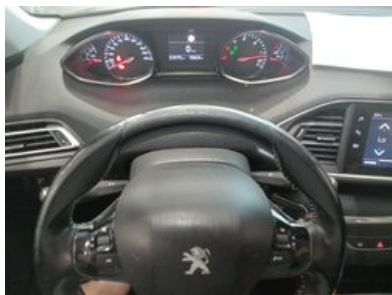
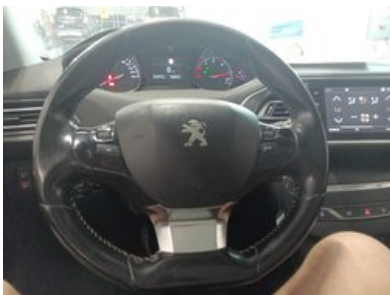
### ✓ 1. Esiosa: Rool - Seisukord

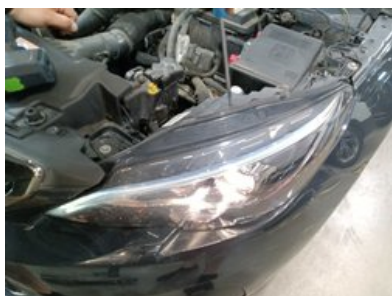
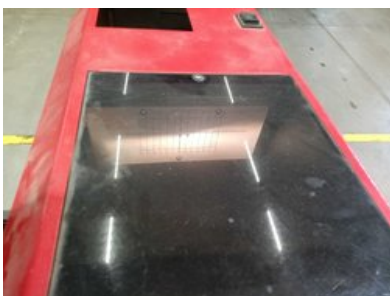
### ✓ 1. Tuled: Esituled (Päevatuled, Kaugtuled, Udu, Suunatud) - Põhiline Toimimine, Kahjustused ja Värv

- ✓ 1. Vaheta Tagumised Tuled
- ✓ 2. Kereplaadi Geomeetria Parandamine
- ✓ 3. Esitulede Reguleerimine

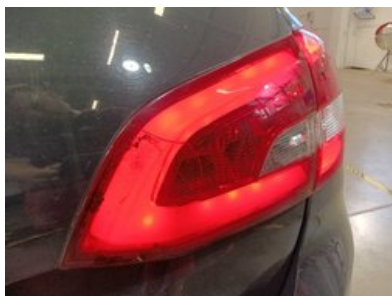
### ✓ 2. Tuled: Tagatuled (Pidurituled, udutuled, suunatud) - Toimimine, kahjustused ja värv

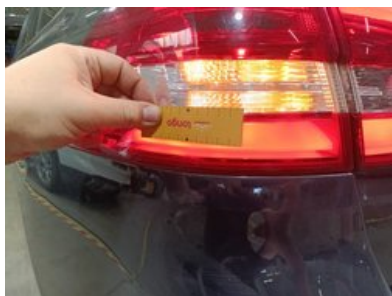
### ✓ 3. Tuled: Tagatuled (Pidurituled, udutuled, suunatud) - Toimimine, kahjustused ja värv

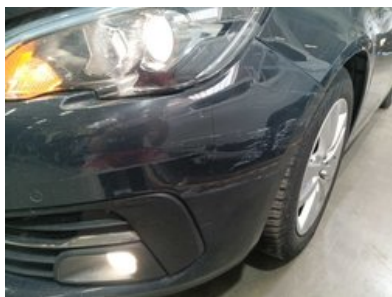
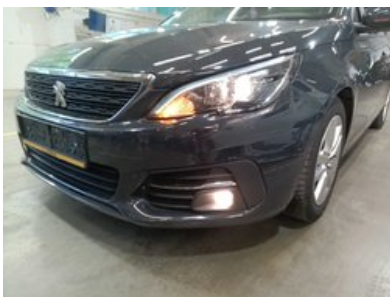
✓ **4. Esiosa:** Esistange - Seisukord ja Joondus

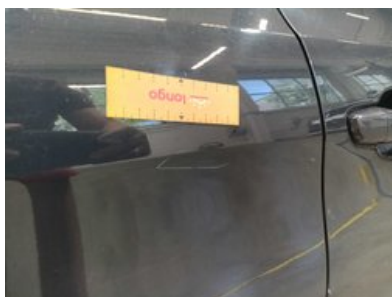
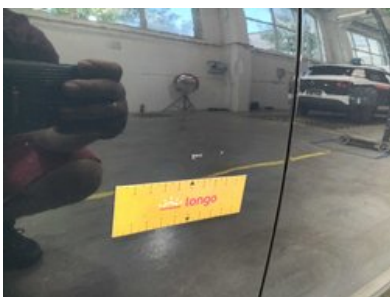
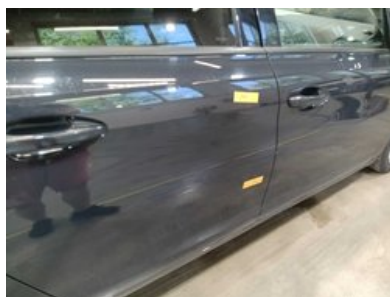
✓ **5. Külg:** Vasak ja Parem Külg - Nähtavad Kahjustused ja Kriimustused

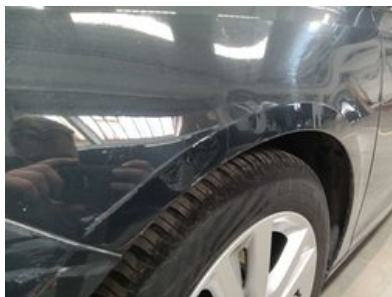
✓ **6. Külg:** Vasak ja Parem Külg - Nähtavad Kahjustused ja Kriimustused

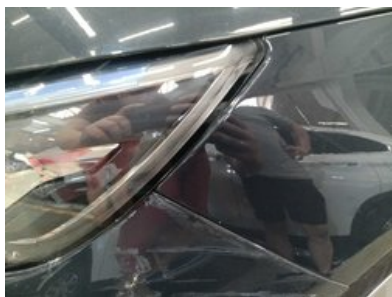
✓ **7. Külg:** Keredetailide Geomeetria

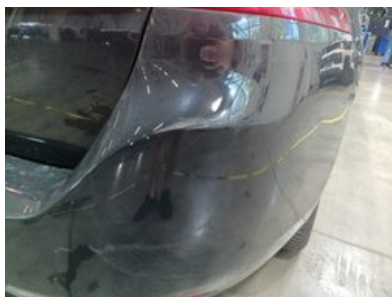
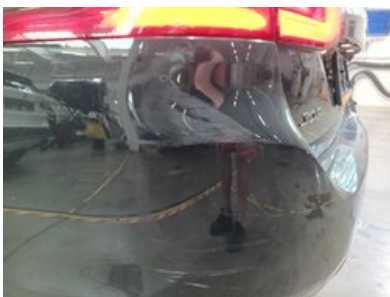
✓ **8. Tagaosa:** Tagumine stange - Seisukord ja joondus

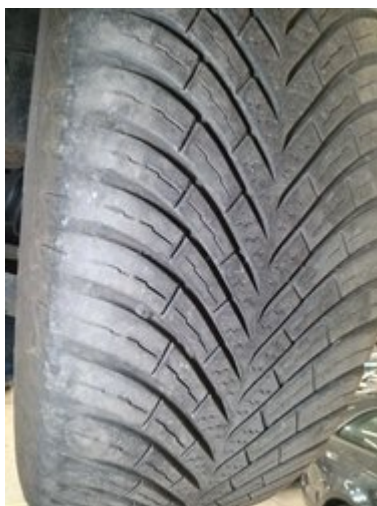
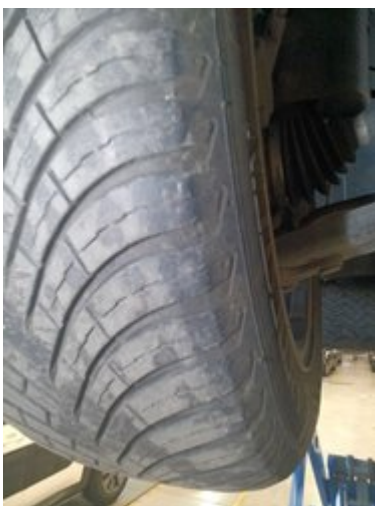
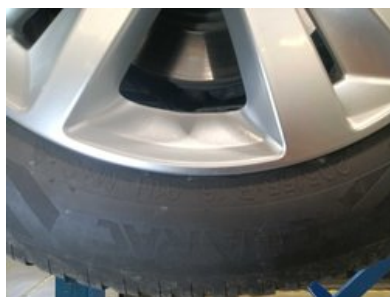
✓ **2. MUU:** Vahetada Rehve

- ✓ 1. Õhufiltri Komplekt
- ✓ 2. Laadida Akut
- ✓ 3. Vahetada Rehve
- ✓ 4. Mootoriõli ja Filtri Vahetus
- ✓ 5. Stabilisaatori Link - Välimine

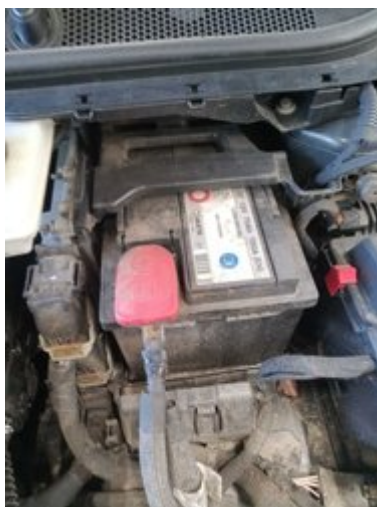
✓ **3. MUU:** Laadida Akut

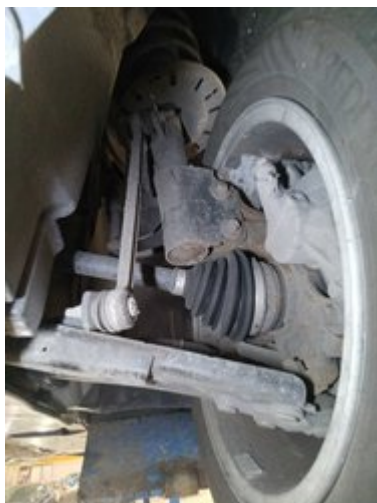
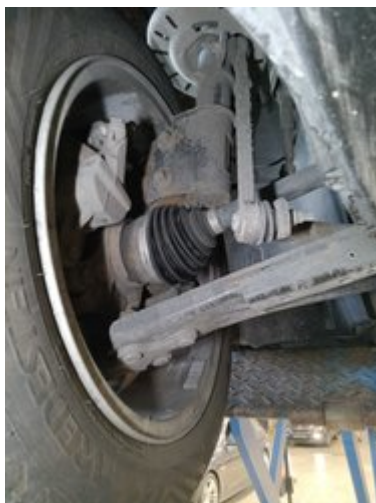
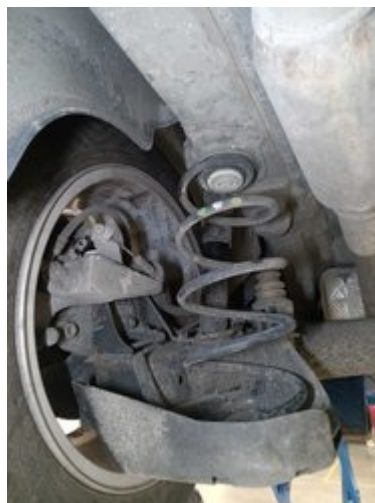
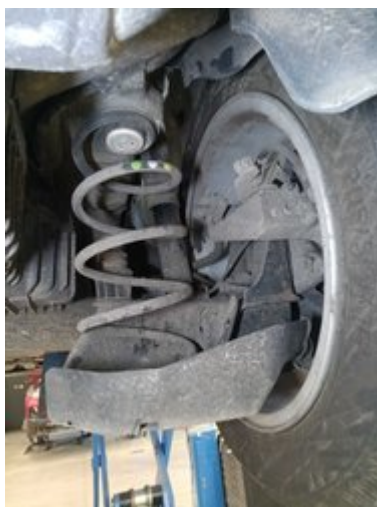
#### ✓ 4. VEDRUSTUS: Veermiku seisukord

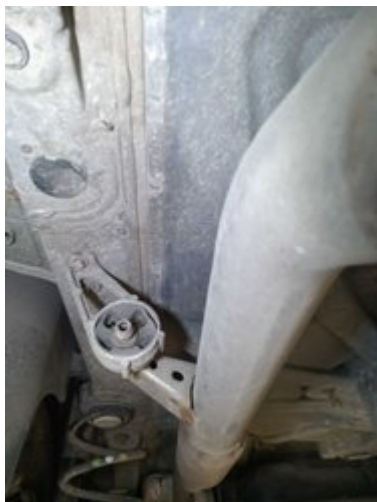
✓ **6. HEITGAASISÜSTEEM:** Väljalaskekollektor

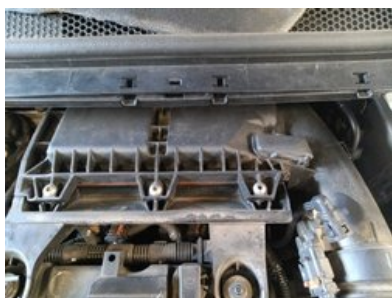
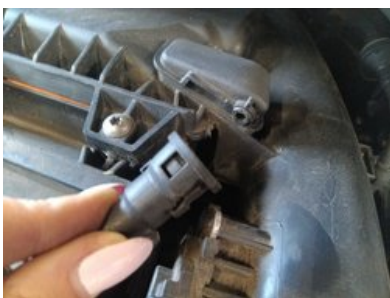
✓ **7. MOOTORI JUHTIMINE - KÜTUS:** Õhufiltri Komplekt
