# Diagnostikaaruanne

## 2018 PEUGEOT 2008 Allure

### Diagnostika üksikasjad

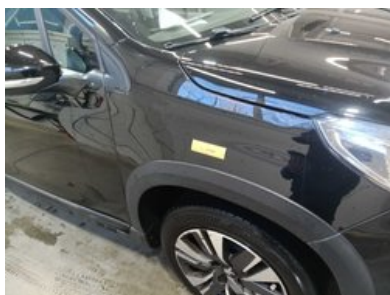
- ✔ **1. Külg:** Vasak ja Parem Külg - Nähtavad Kahjustused ja Kriimustused

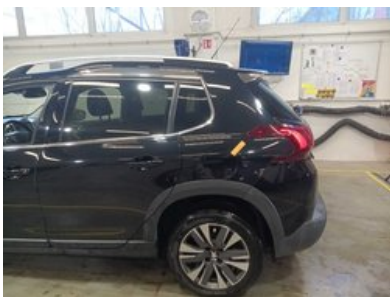
✓ **2. Külg:** Vasak ja Parem Külg - Nähtavad Kahjustused ja Kriimustused

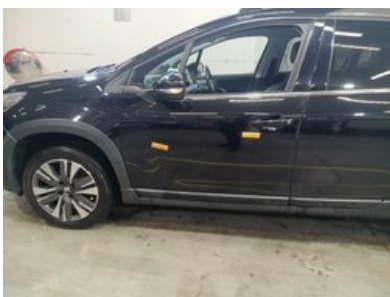
✓ **3. Külg:** Vasak ja Parem Külg - Nähtavad Kahjustused ja Kriimustused

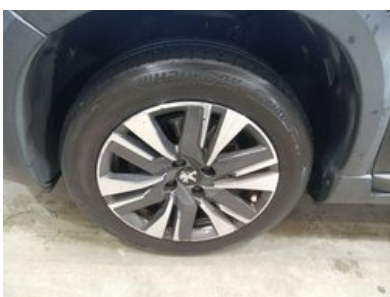
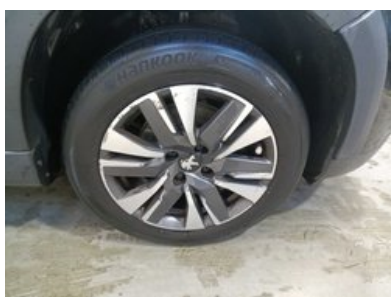
✓ **4. Külg:** Veljed - Seisukord

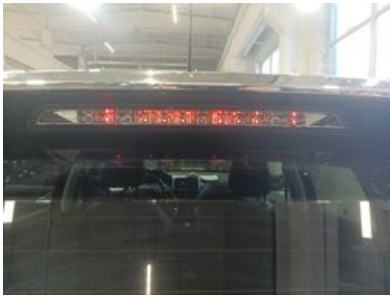
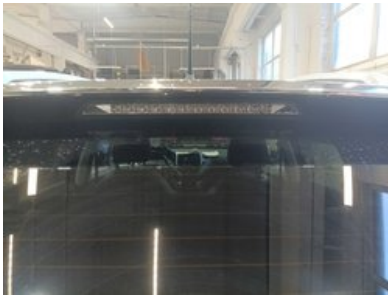
✓ **5. Tuled:** Tagatuled (Pidurituled, udutuled, suunatud) - Toimimine, kahjustused ja värv

- ✓ 1. Vaheta Piduritulede Lambid
- ✓ 2. Remont: Poritiiva Nurgad

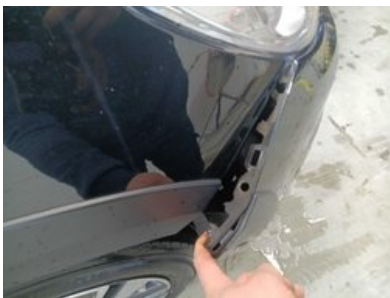
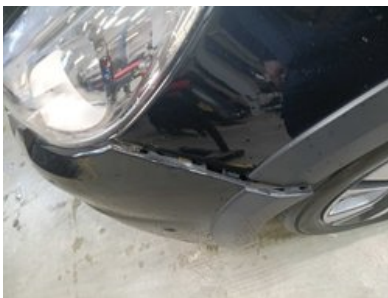
✓ **6. Esiosa:** Esistange - Seisukord ja Joondus

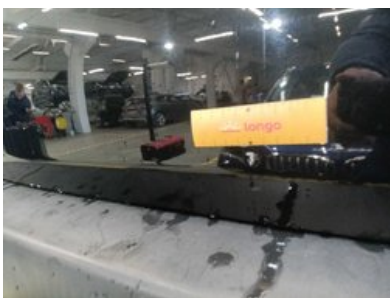
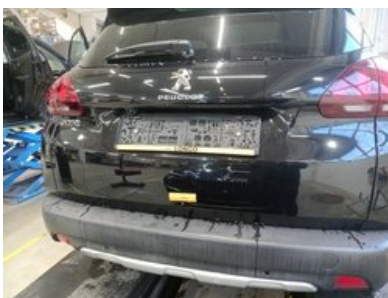
✓ **7. Tagaos:** Pagasiluuk - Nähtavad kahjustused

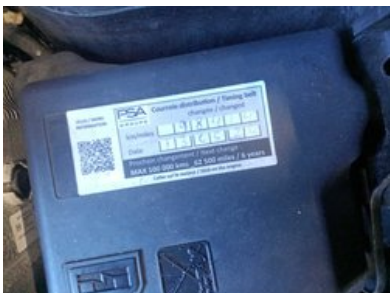
✓ **1. MOOTOR:** Sidurivõlli Ajamihm

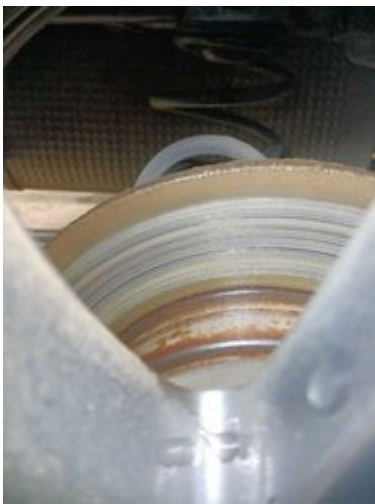
## ✓ 2. PIDURID: Tagumine Piduri Ketas (Mõlemad)
