# Diagnostikaaruanne

## 2015 RENAULT ESPACE Initiale Paris

### Tuvastatud puuduste kokkuvõte

Longo poolt läbi viidud põhjaliku diagnostika käigus, 9 puudust olid tuvastatud sõidukis.

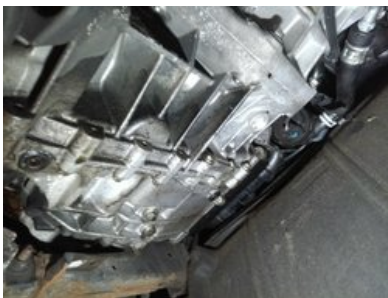
✓ **2. AUTOMAATKÄIGUKAST:** Õlikarter ja Tihend
