# Diagnostikaaruanne

## 2014 BMW 320 Gran Turismo High Executiv

Longo poolt läbi viidud põhjaliku diagnostika käigus, 13 puudust olid tuvastatud sõidukis.

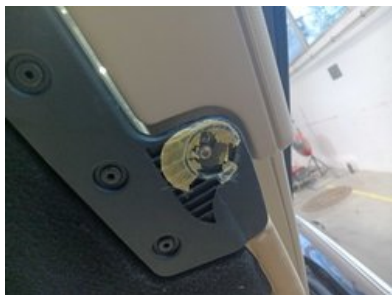
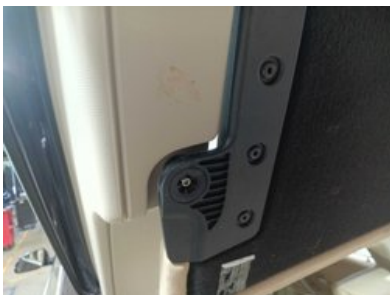
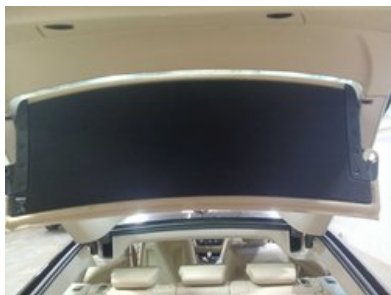
### ✓ 1. Salong: Pagasiruumi kate - Toimimine ja seisukord

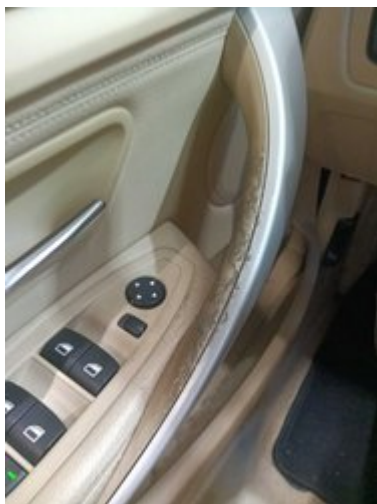
### ✓ 2. Uksed: Uksekäepidemed - Toimimine ja Seisukord

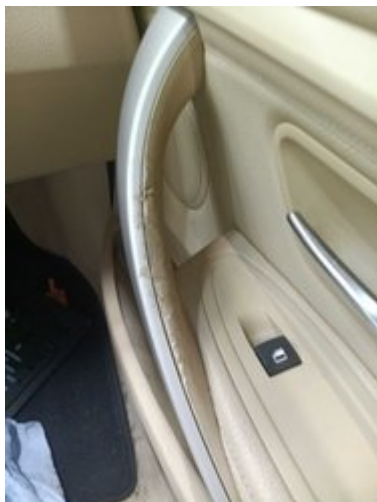
### ✓ 3. Uksed: Uksekäepidemed - Toimimine ja Seisukord

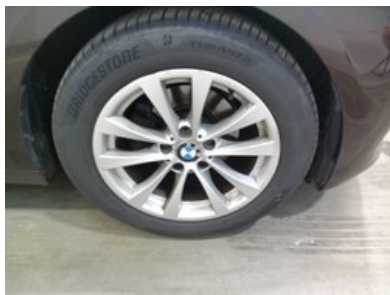
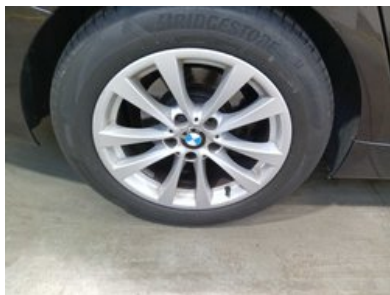
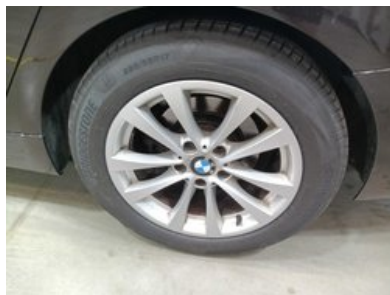
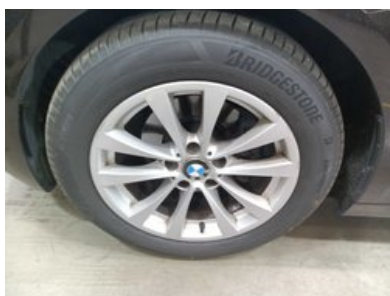
### ✓ 1. Külg: Veljed - Seisukord

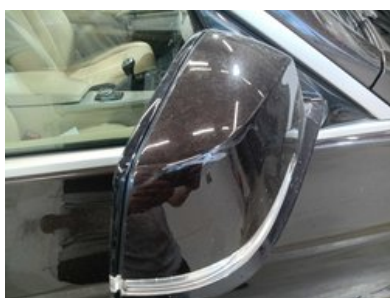
### ✓ 2. Külg: Välispeeglid - Peeglite Terviklikkus ja Kinnitamine Auto Külge

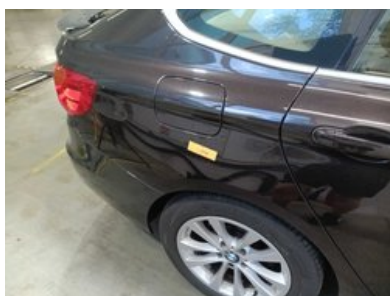
### ✓ 3. Külg: Vasak ja Parem Külg - Nähtavad Kahjustused ja Kriimustused

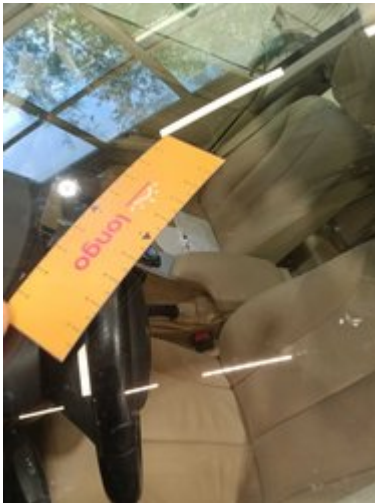
- ✓ **4. Esiosa:** Esiklaasi terviklikkus - puuduvad tehnõlevaatust välistavad kahjustused

- ✓ 1. Esiklaasi Remont

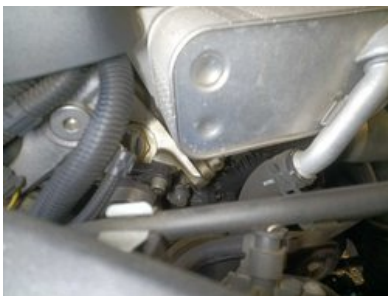
- ✓ **1. MOOTOR:** Õlijahuti Tihend

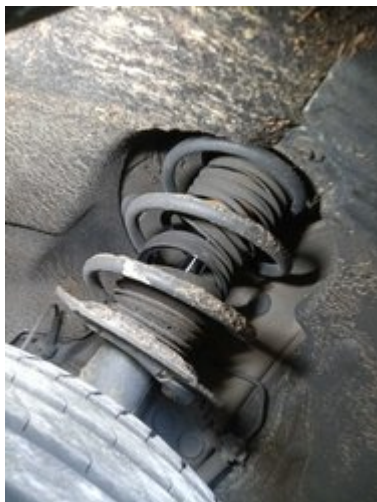
✓ **4. VEDRUSTUS:** Amortisaatori posti ülemine kinnitus (mõlemad)

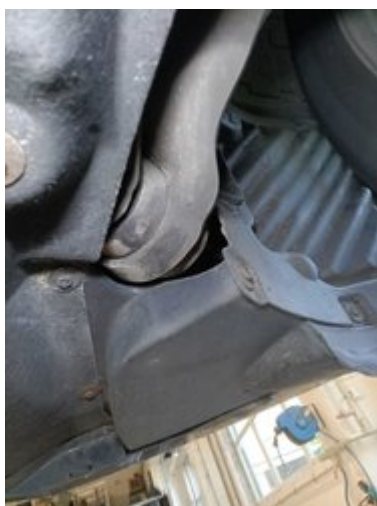
✓ **5. VEDRUSTUS:** Vedrustuse Alumine Õlg Mõlemad

- ✓ 1. Mootoriõli ja Filtri Vahetus
- ✓ 2. Vedrustuse Alumine Võll (Mõlemad)

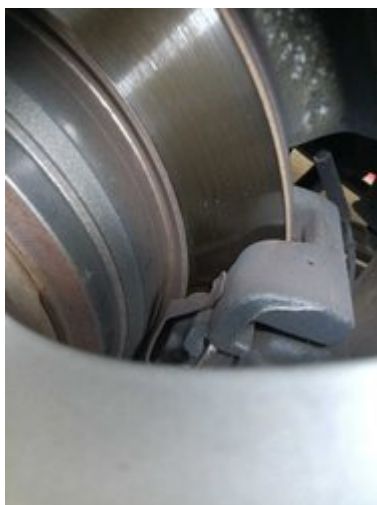
✓ **6. PIDURID:** Tagumised Piduriklotsid (Kõik)
