## 2021 MERCEDES BENZ C300 Business Solution AMG Limited

# Diagnostikaaruanne

Longo poolt läbi viidud põhjaliku diagnostika käigus, 15 puudust olid tuvastatud sõidukis.

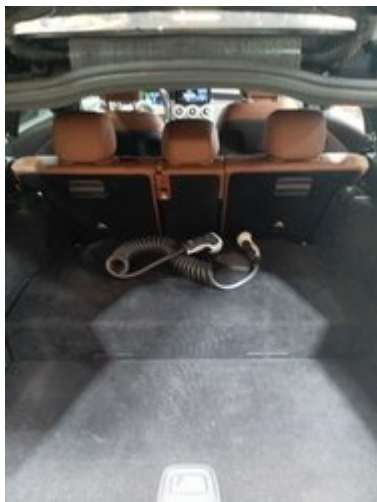
✓ **3. Salong:** Pagasiruumi kate - Toimimine ja seisukord

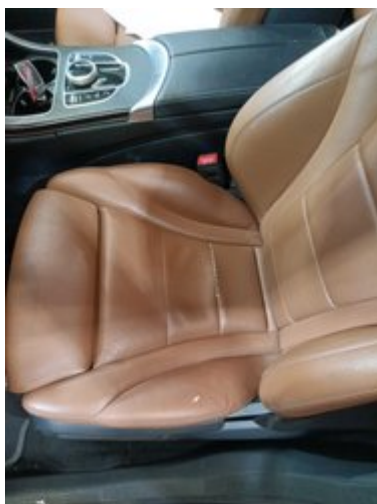
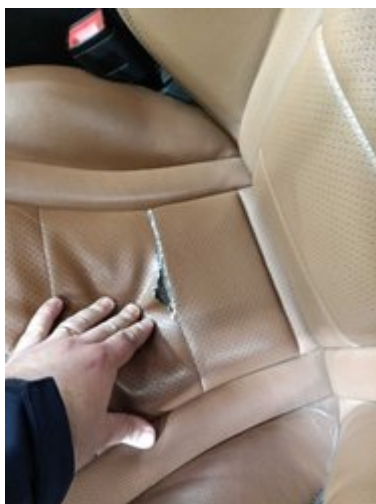
✓ **4. Istmed:** Kõik Istmed - Seisukord

- ✓ 1. Õmble Eesmine Iste

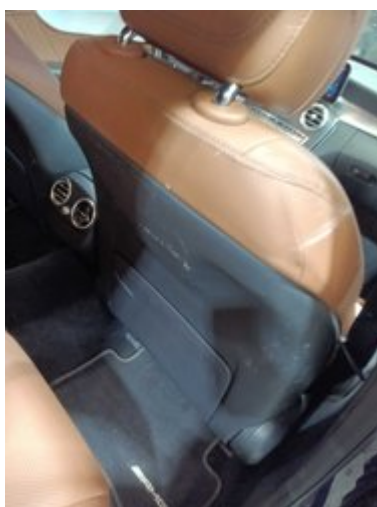
✓ **5. Istmed:** Kõik Istmed - Seisukord

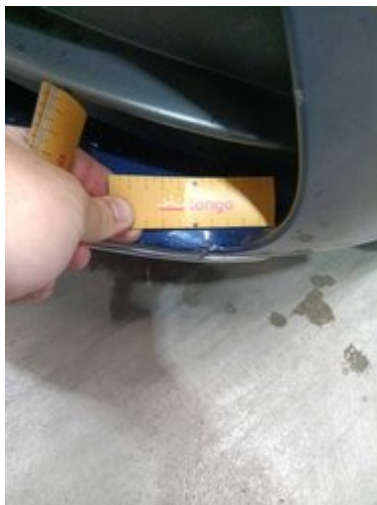
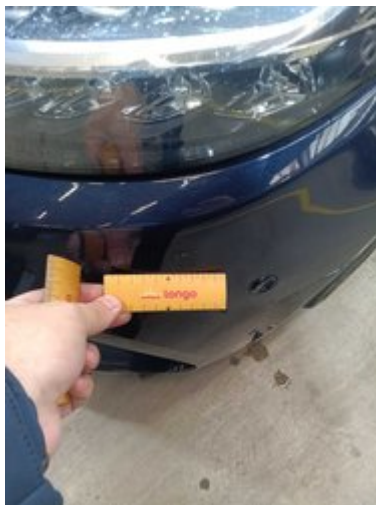
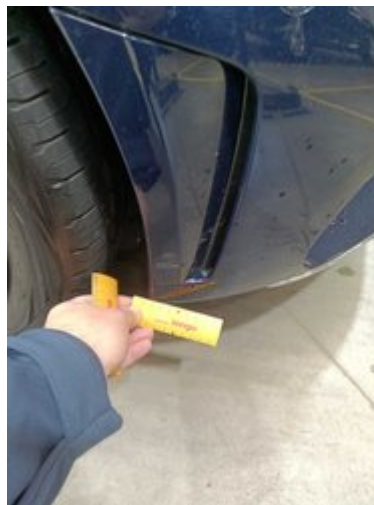
### ✓ 1. Esiosa: Esistange - Seisukord ja Joondus

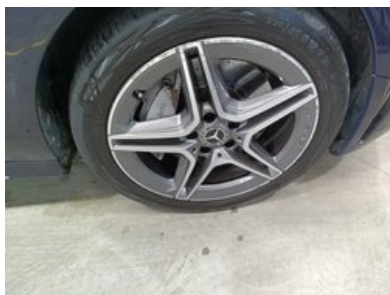
### ✓ 2. Külg: Veljed - Seisukord

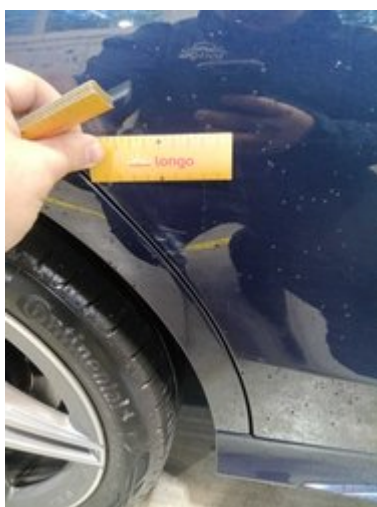
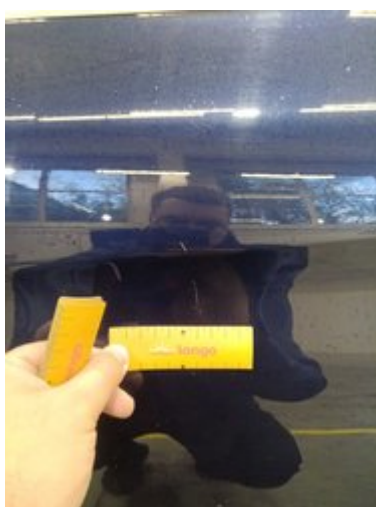
### ✓ 3. Külg: Vasak ja Parem Külg - Nähtavad Kahjustused ja Kriimustused

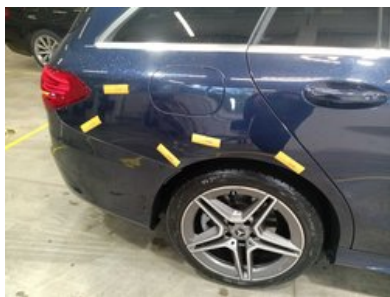
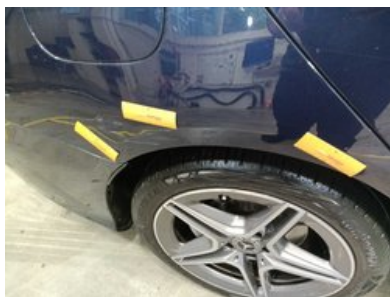
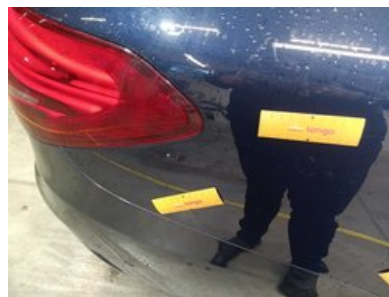
✓ **4. Külg:** Vasak ja Parek Külg - Nähtavad Kahjustused ja Kriimustused

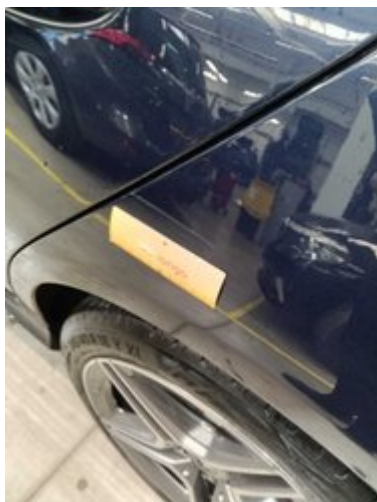
✓ **5. Külg:** Vasak ja Parek Külg - Nähtavad Kahjustused ja Kriimustused

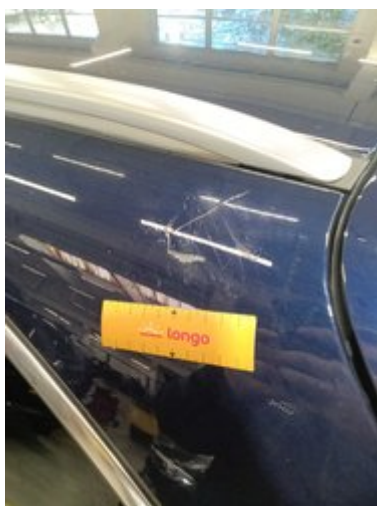
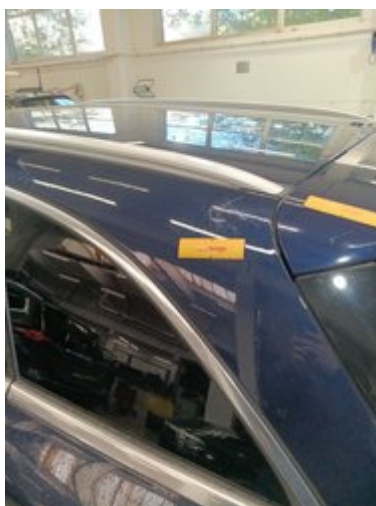
✓ **6. Külg:** Vasak ja Parek Külg - Nähtavad Kahjustused ja Kriimustused

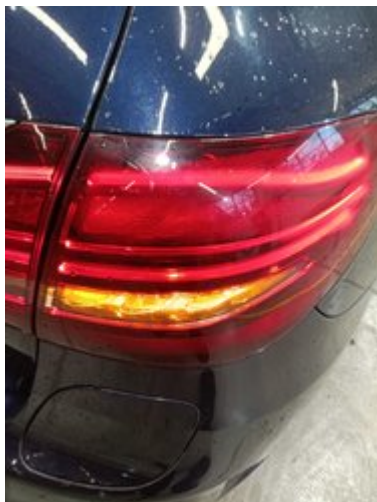
✓ **7. Tuled:** Tagatuled (Pidurituled, udutuled, suunatuled) - Toimimine, kahjustused ja värv

- ✓ 1. Mootoriõli ja Filtri Vahetus
- ✓ 2. Vaheta Tagumised Tuled

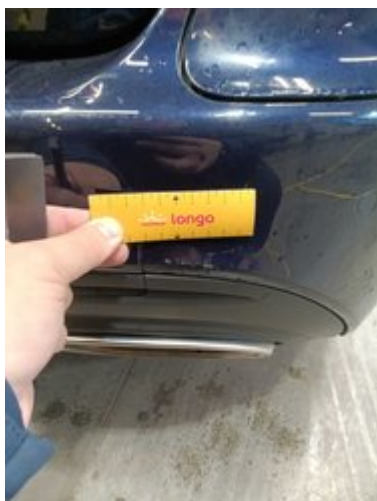
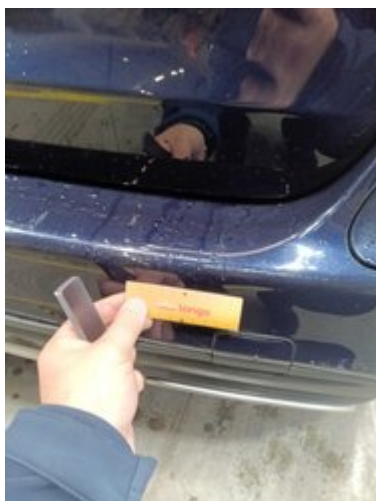
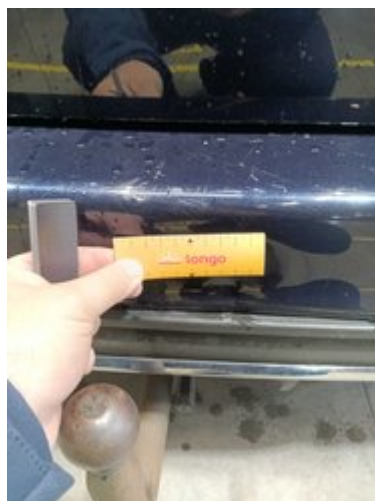
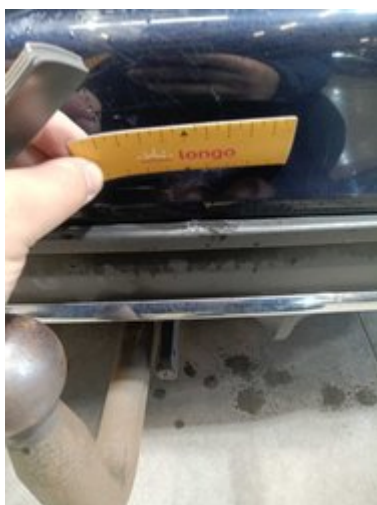
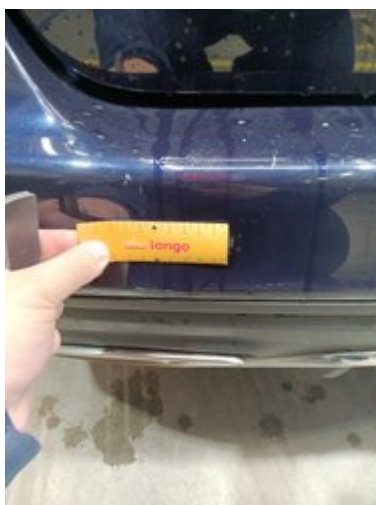
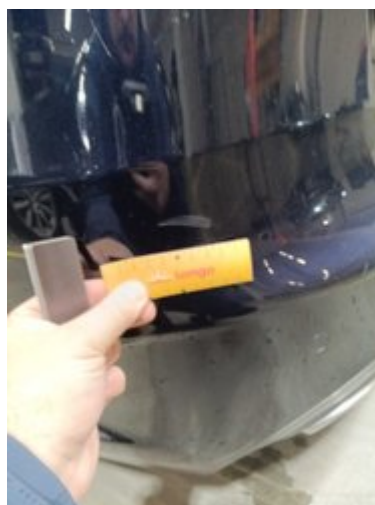
✓ **8. Tagaosa:** Tagumine stange - Seisukord ja joondus

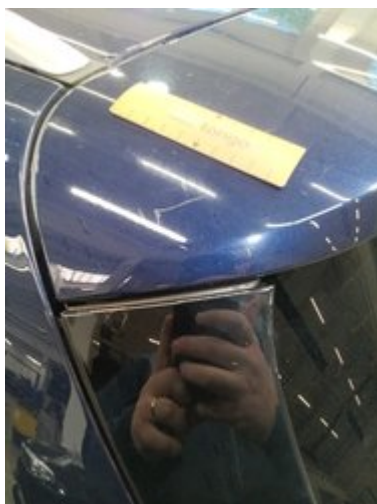
## ✓ 9. Tagaosa: Pagasiluuk - Nähtavad kahjustused
