# Diagnostikaaruanne

## 2017 BMW 320 High Executive

# Ettevalmistus- ja remondiaruanne

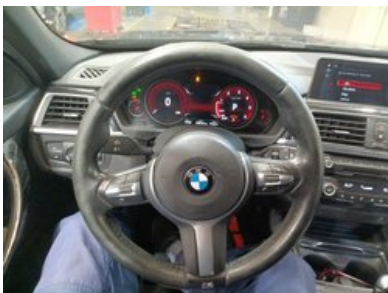
#### ✔ 1. Esiosa: Rool - Seisukord

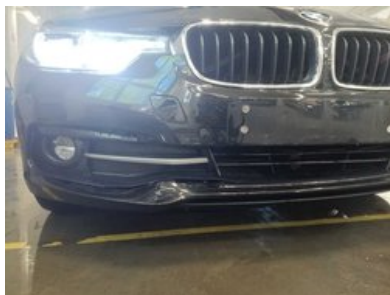
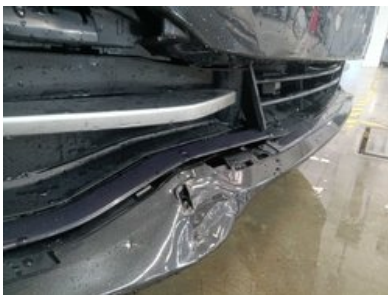
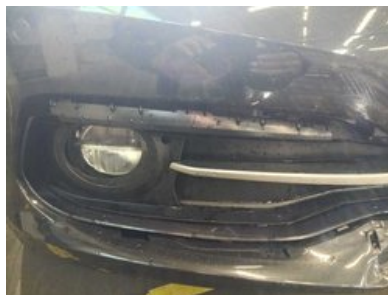
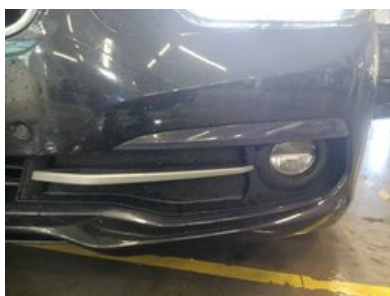
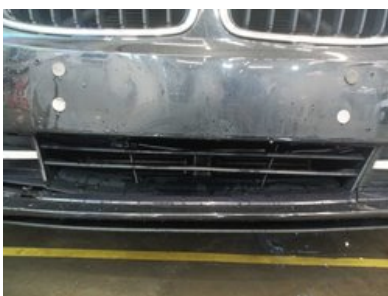
### ✓ 1. Esiosa: Esistange - Seisukord ja Joondus

- ✓ 1. Vaheta Põrkekaitse

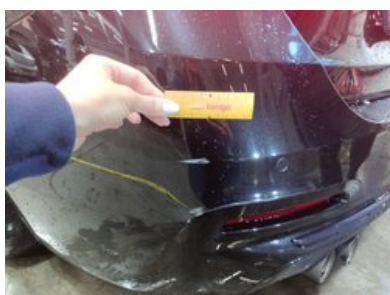
### ✓ 2. Tagaosa: Tagumine stange - Seisukord ja joondus

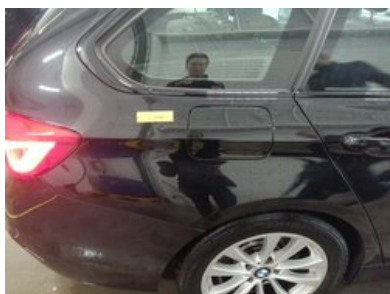
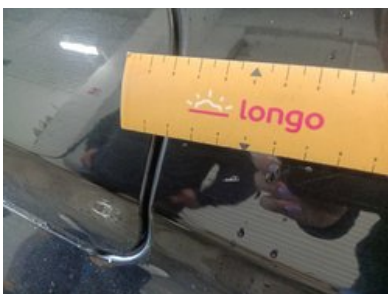
### ✓ 3. Külg: Vasak ja Parem Külg - Nähtavad Kahjustused ja Kriimustused

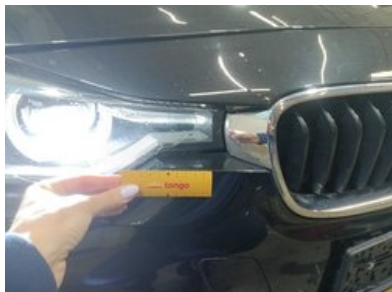
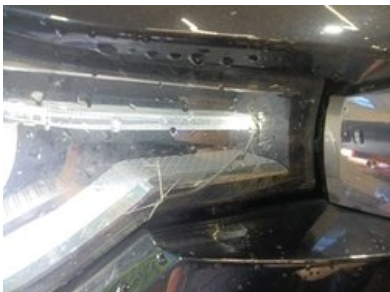
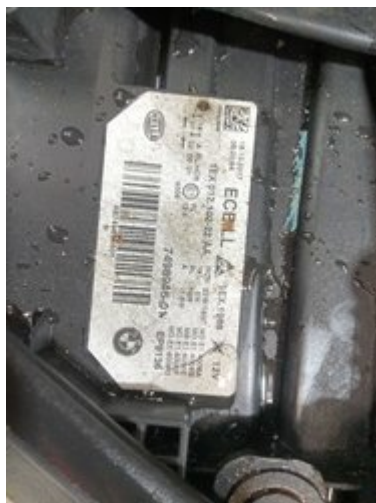
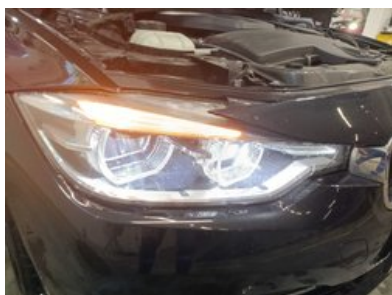
✓ **4. Tuled:** Esituled (Päevatuled, Kaugtuled, Udu, Suunatud) - Põhiline Toimimine, Kahjustused ja Värv

- ✓ 1. Vaheta Esituled

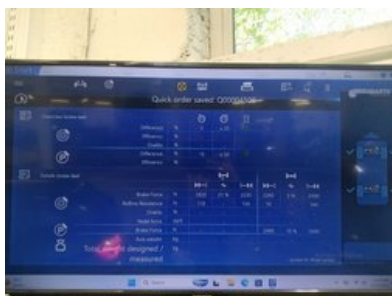
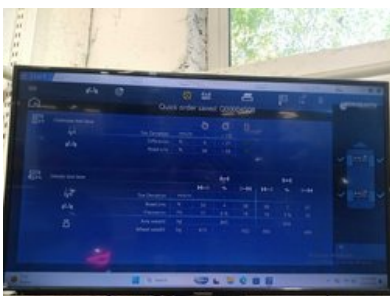
✓ **1. Piduristendi Tulemused**

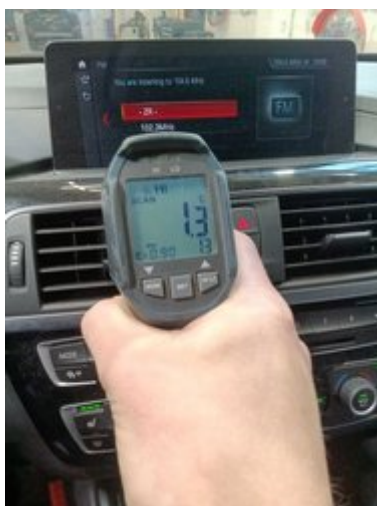
## ✓ 3. Kliimaseadme Mõõtmine
