# Diagnostikaaruanne

## 2015 VOLKSWAGEN PASSAT B8 Comfortline

### Diagnostika üksikasjad

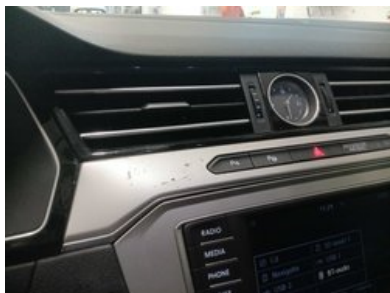
### ✓ 1. Esiosa: Katted ja liistud - Seisukord

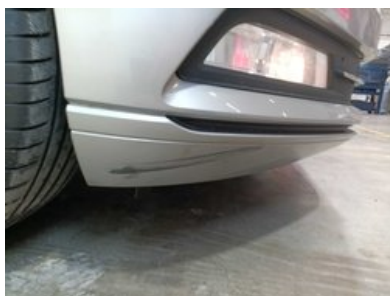
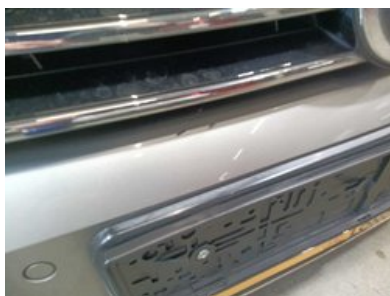
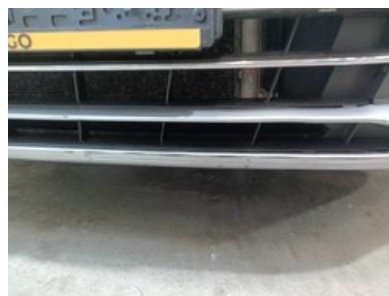
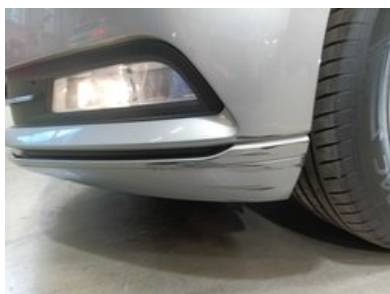
### ✓ 1. Esiosa: Esistange - Seisukord ja Joondus

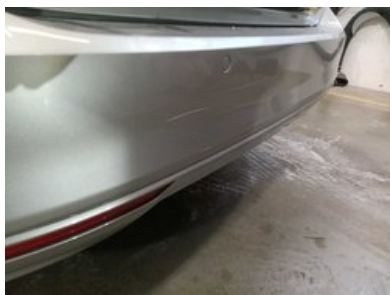
### ✓ 2. Tagaosa: Tagumine stange - Seisukord ja joondus

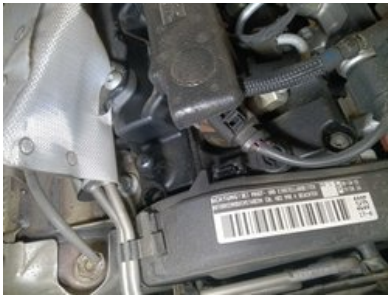
✓ **2. MOOTOR:** Kammelvälli Klapikate ja Tihend

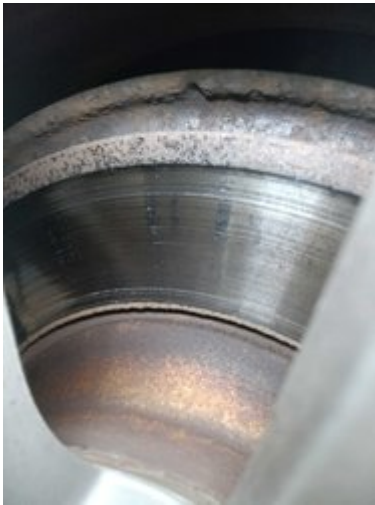
✓ **4. PIDURID:** Tagumine Piduri Ketas (Mõlemad) koos Klotsidega

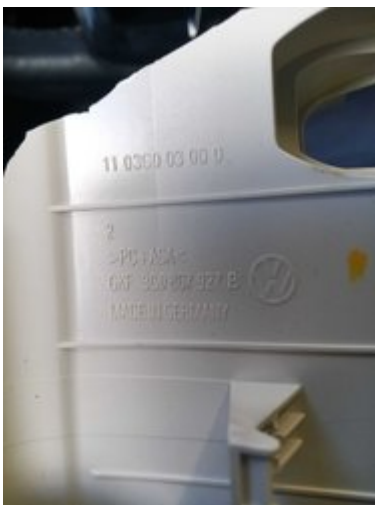
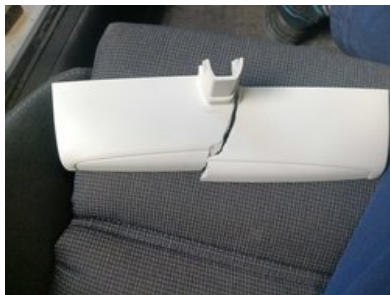
✓ **5. KERE - KESKOSA:** Peegli Kate

- ✓ 1. Õhu Jaotusklapi Mootor
- ✓ 2. Mootoriõli ja Filtri Vahetus
- ✓ 3. Peegli Katteklaas
