Diagnostikaaruanne

2017 PEUGEOT 3008 Allure

Sõiduk on kontrollitud vastavalt Longo 150-punktilisele kontrollnimekirjale, mis hõlmab kere välispinda, salongi ning tehnilist seisukorda. Läbiviidud kontrolli ja hindamise ajal kättesaadava teabe põhjal ei tuvastatud viiteid sõiduki osalemisele rasketes liiklusõnnetustes. Hooldusajaloo ja kohustuslike tehnoulevaatuste teave põhineb kättesaadaval dokumentatsioonil ning ekspordiriigi andmetel. Palume arvestada, et sõidukil võib esineda loomulikku kulumist, mis on aksepteeritav ning mida ei pruugita eraldi parandada.

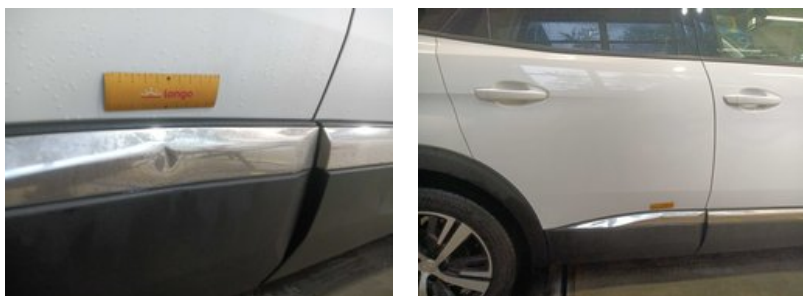
- ✔ **1. Külg:** Vasak ja Parem Külg - Nähtavad Kahjustused ja Kriimustused

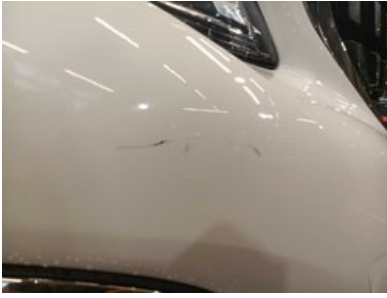
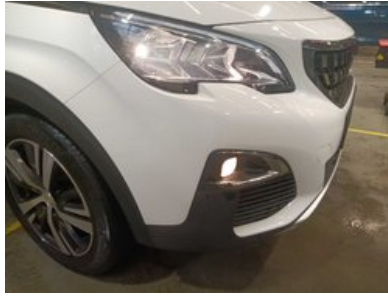
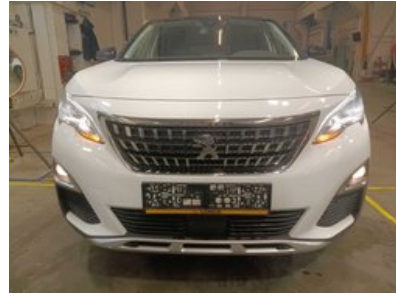
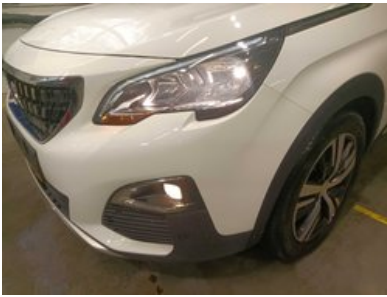
✓ **2. Esiosa:** Esistange - Seisukord ja Joondus

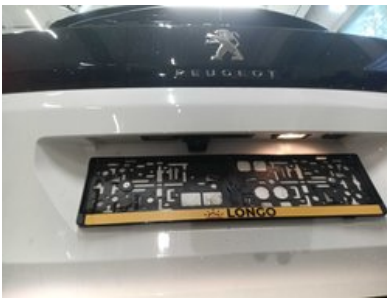
✓ **3. Tuled:** Lambipirnid

- ✓ 1. Mootoriõli
- ✓ 2. Tagumised Piduriklotsid
- ✓ 3. Numbrimärgi Valgustuse Pirnide Vahetus
