# Diagnostikaaruanne

## 2021 SKODA FABIA Ambition

### Tuvastatud puuduste kokkuvõte

Longo poolt läbi viidud põhjaliku diagnostika käigus, 20 puudust olid tuvastatud sõidukis.

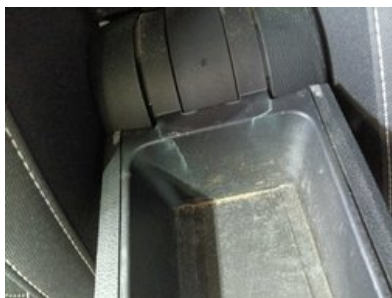
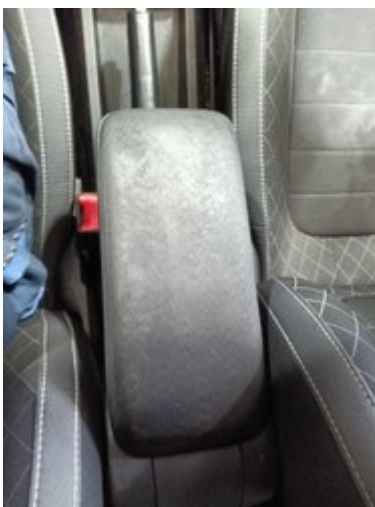
### ✓ 1. Salong: Käetugi - Toimimine ja Seisukord

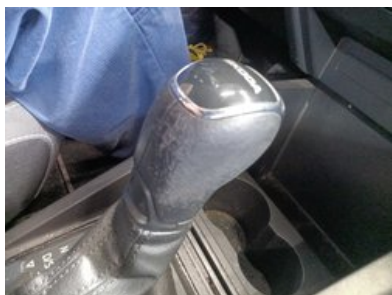
### ✓ 2. Salong: Käigukang Katik ja Käigukang Nupp - Seisukord

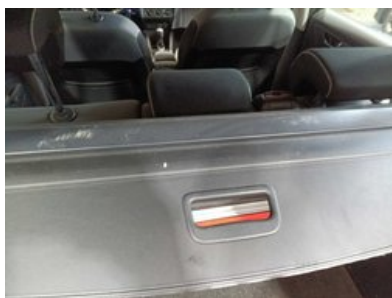
### ✓ 3. Salong: Pagasiruumi kate - Toimimine ja seisukord

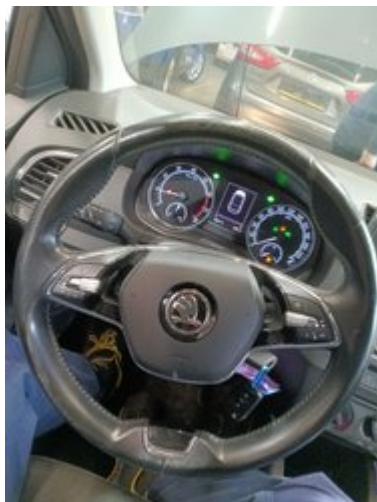
✓ **4. Esiosa:** Rool - Seisukord

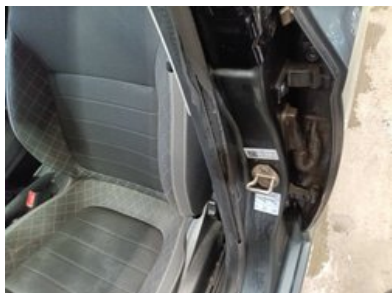
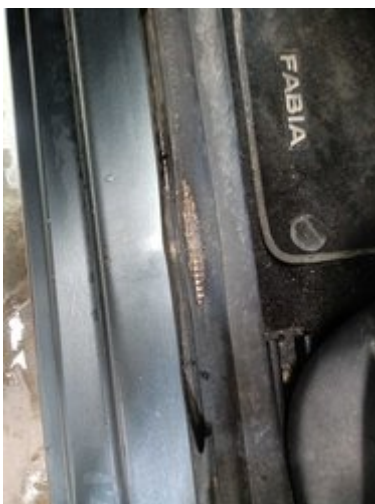
✓ **5. Uksed:** Uste Kummitihendid

- ✓ 1. Vaheta Ukse Kummitihend
- ✓ 2. Vaheta Tagumised Helkurid

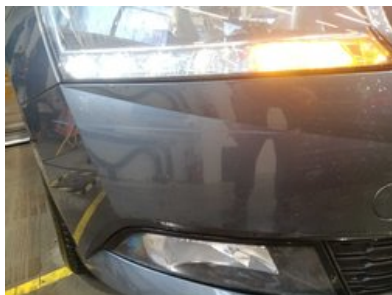
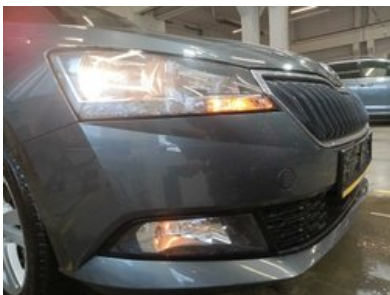
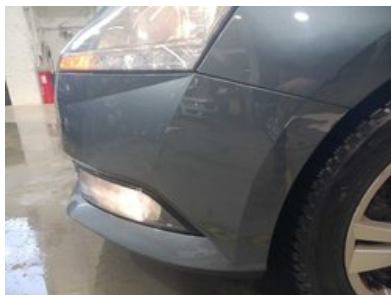
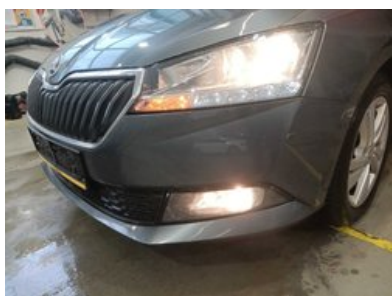
### ✓ 1. Esiosa: Esistange - Seisukord ja Joondus

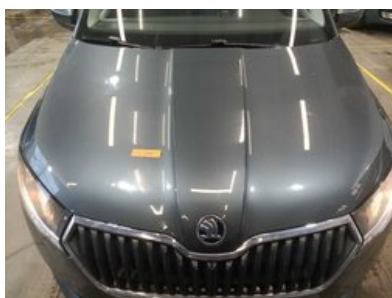
### ✓ 3. Muu: Täiendavad Poleerimistööd

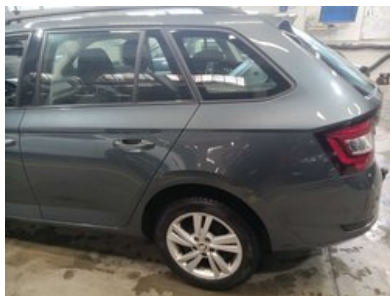
✓ **4. Muu:** Täiendavad Poleerimistööd

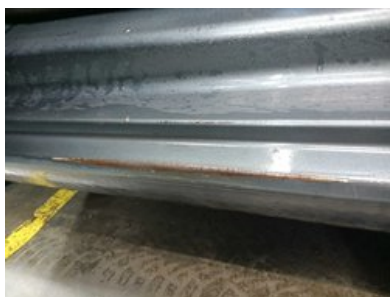
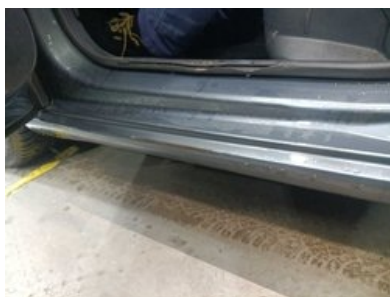
✓ **5. Külg:** Vasak ja Parem Külg - Nähtavad Kahjustused ja Kriimustused

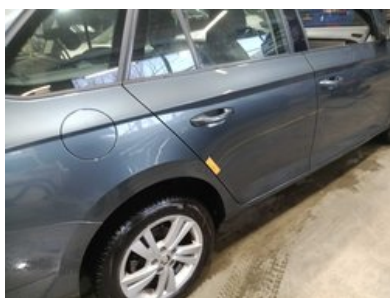
✓ **6. Külg:** Vasak ja Parem Külg - Nähtavad Kahjustused ja Kriimustused

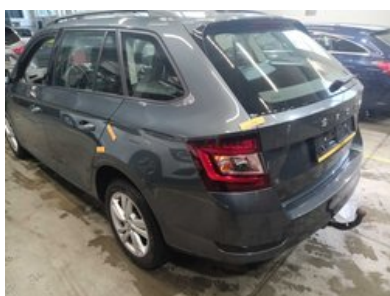
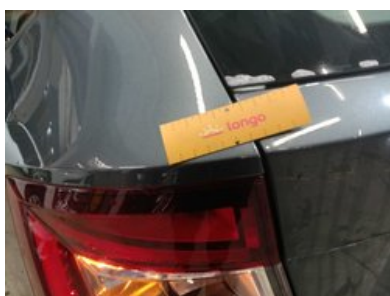
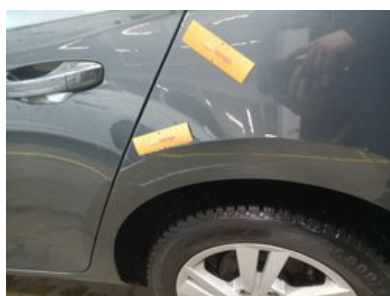
✓ **7. Külg:** Vasak ja Parem Külg - Nähtavad Kahjustused ja Kriimustused

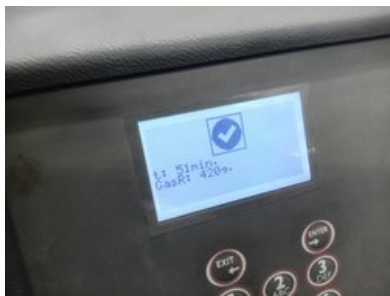
✓ **4. KLIIMASEADE JA KÜTE:** Süsteemi Tühjendamine/Täitmine

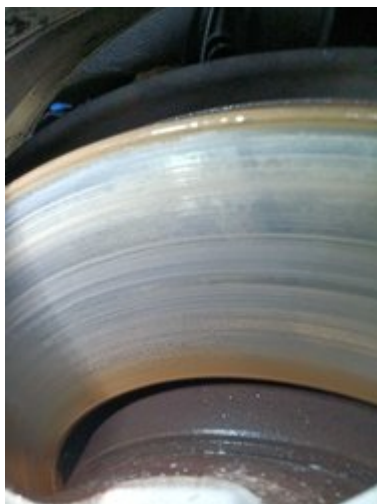
✓ **5. PIDURID:** Esimesed Pidurikettad Mõlemad
