Diagnostikaaruanne

2021 SKODA FABIA Ambition

Ettevalmistus- ja remondiaruanne

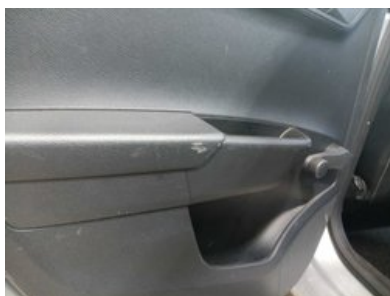
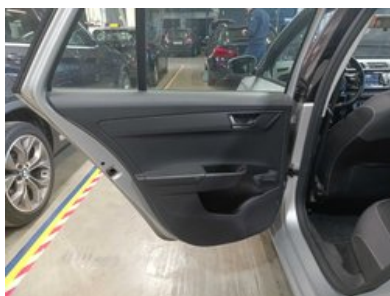
✔ **1. Uksed:** Katted ja liistud - Seisukord

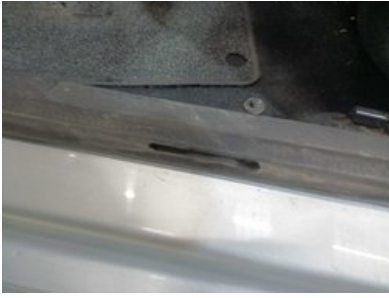
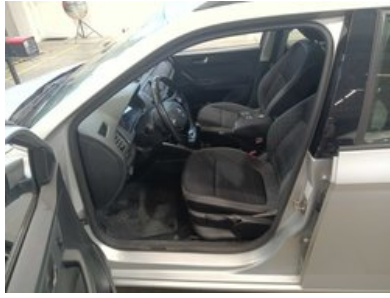
✔ **2. Uksed:** Uste Kummitihendid

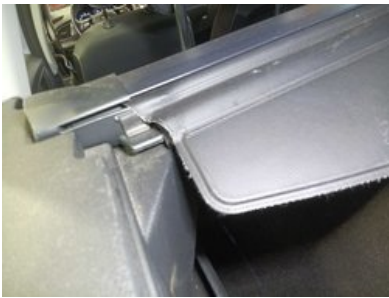
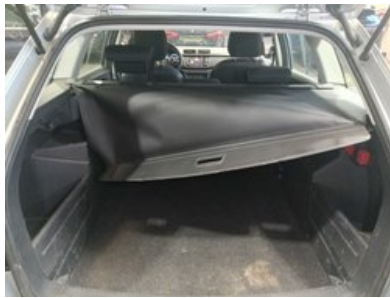
✔ **3. Salong:** Pagasiruumi kate - Toimimine ja seisukord

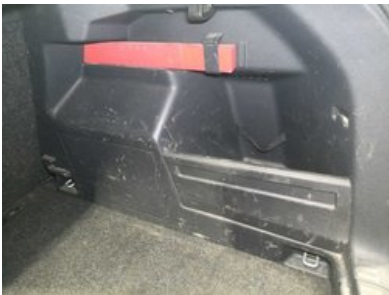
✔ **4. Salong:** Katted ja liistud - Seisukord

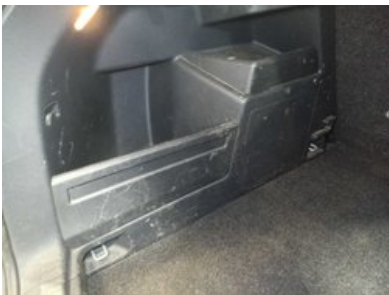
✔ **5. Salong:** Katted ja liistud - Seisukord

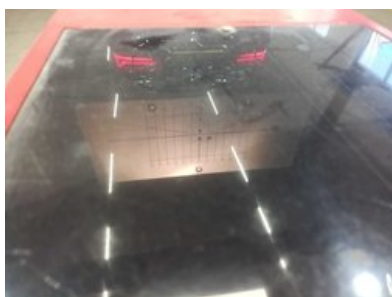
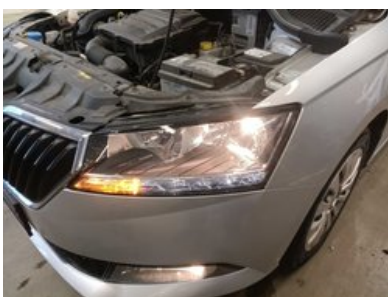
- ✔ **2. Tuled:** Lambipirnid

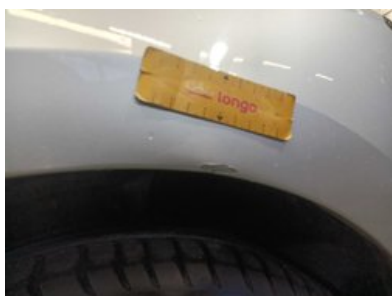
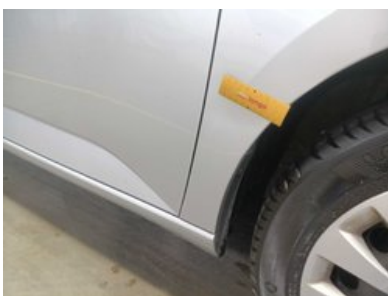
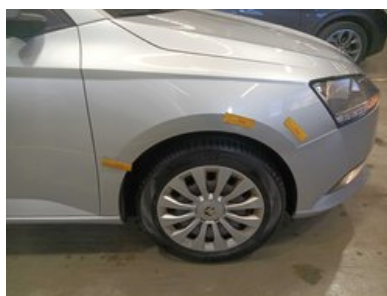
- ✔ **3. Külg:** Vasak ja Parem Külg - Nähtavad Kahjustused ja Kriimustused

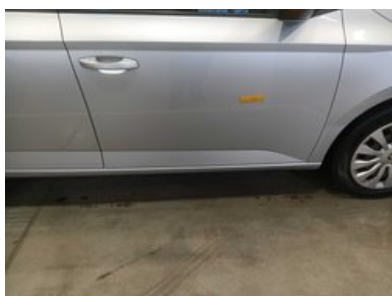
- ✔ **4. Külg:** Vasak ja Parem Külg - Nähtavad Kahjustused ja Kriimustused

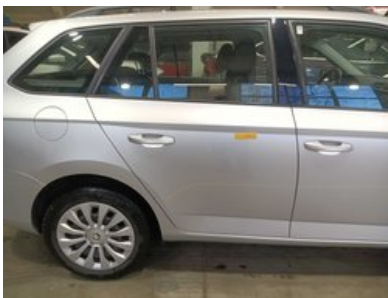
✓ **5. Külg:** Vasak ja Parem Külg - Nähtavad Kahjustused ja Kriimustused

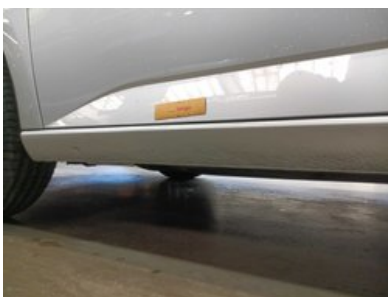
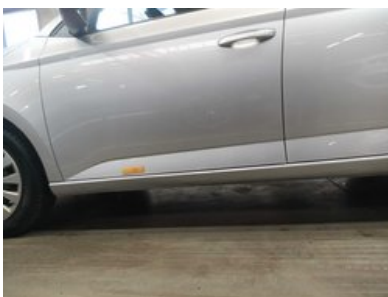
✓ **6. Külg:** Vasak ja Parem Külg - Nähtavad Kahjustused ja Kriimustused

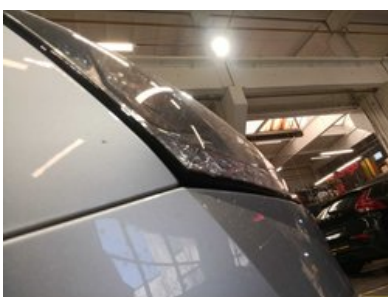
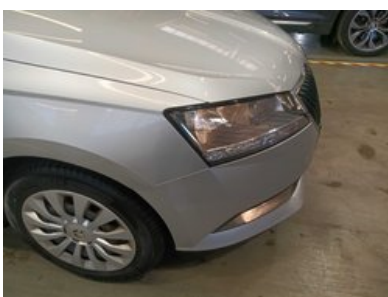
✓ **7. Külg:** Keredetailide Geomeetria

- ✓ 1. Kereplaadi Geomeetria Parandamine

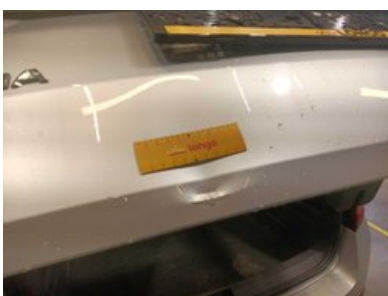
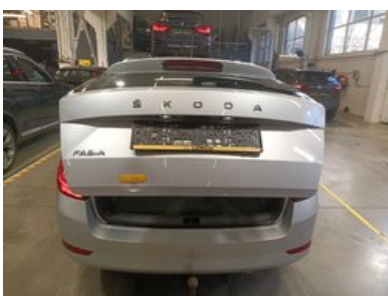
✓ **8. Tagaosa:** Pagasiluuk - Nähtavad kahjustused

- ✓ 1. Pagasikaane Värvimine
- ✓ 2. Esitiiva Värvimine

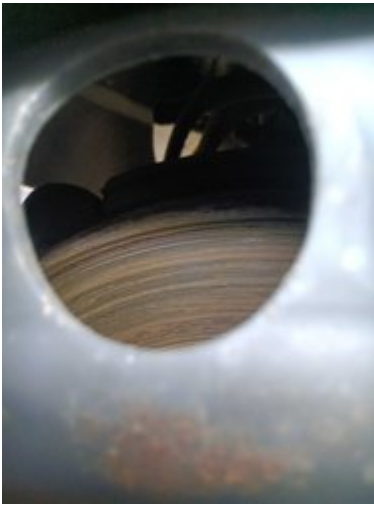
✓ 2. MUU: Esimesed Pidurikettad Koos Klotsidega

- ✓ 1. Mootoriõli ja Filter
- ✓ 2. Esimesed Pidurikettad Koos Klotsidega
- ✓ 3. Laadida Akut
- ✓ 4. Vaheta Pirn Esitulede Jaoks
- ✓ 5. Kojamehed

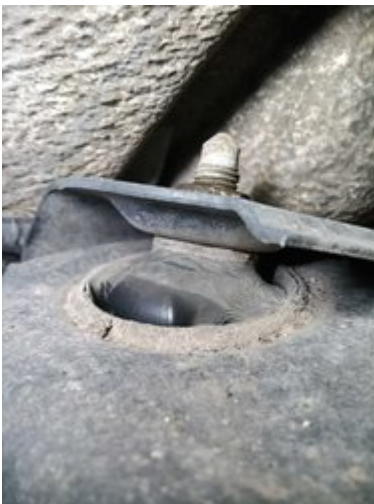
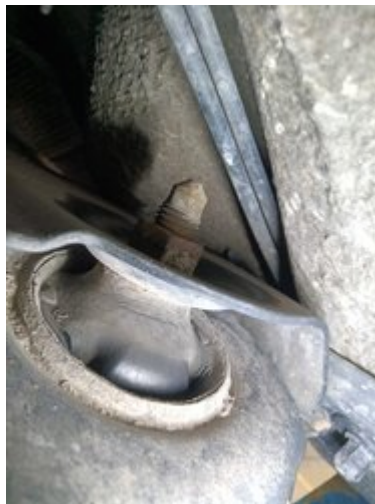
✓ 3. MUU: Vedrustuse Alumine Võll
