# Diagnostikaaruanne

## 2019 KIA OPTIMA Dynamic Plus Line

Longo poolt läbi viidud põhjaliku diagnostika käigus, 20 puudust olid tuvastatud sõidukis.

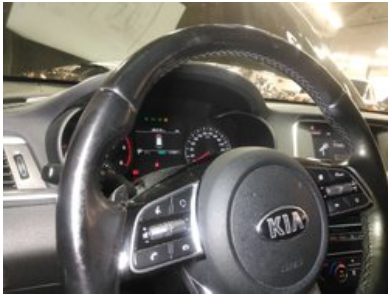
### ✓ 1. Esiosa: Rool - Seisukord

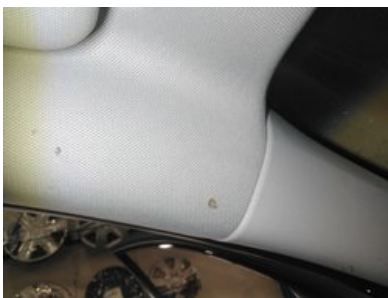
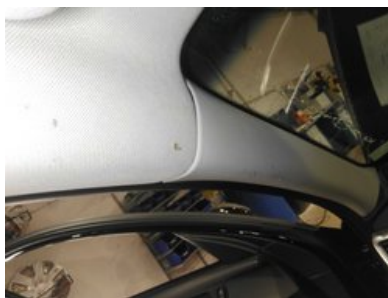
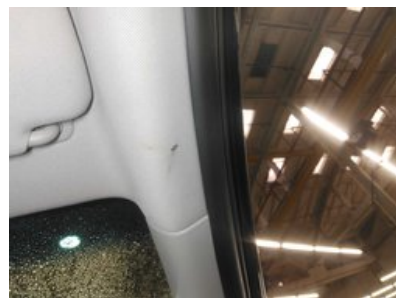
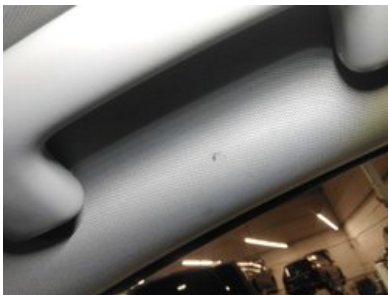
### ✓ 2. Esiosa: Laepolster - Seisukord

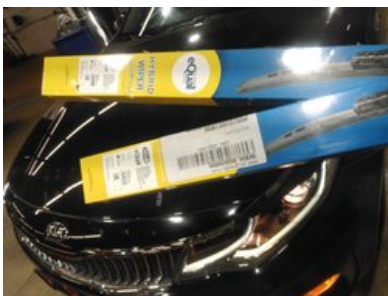
### ✓ 3. Esiosa: Klaasipuhasti Kumm ja Käepide (Ees ja Taga) - Seisukord

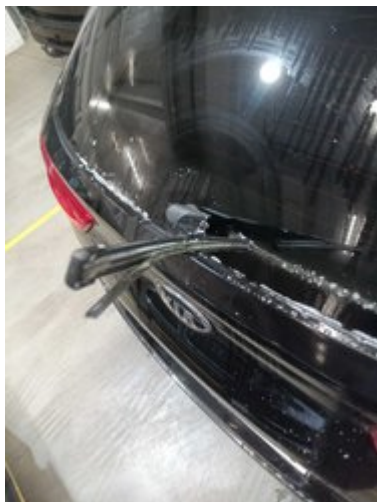
✓ **4. Esiosa:** Klaasipuhasti Kumm ja Käepide (Ees ja Taga) - Seisukord

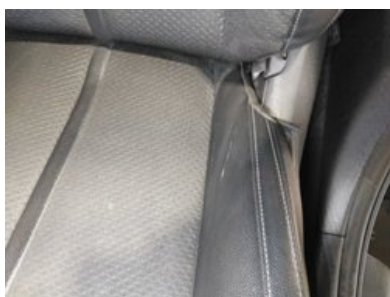
✓ **5. Istmed:** Kõik Istmed - Seisukord

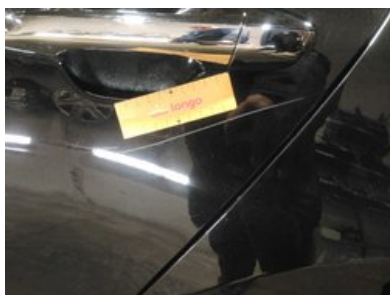
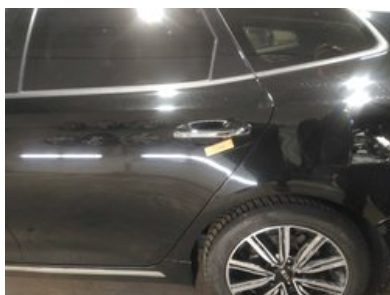
✓ **1. Külg:** Vasak ja Parem Külg - Nähtavad Kahjustused ja Kriimustused

- ✓ 1. Paranda Lakke

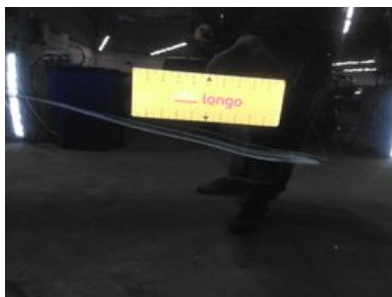
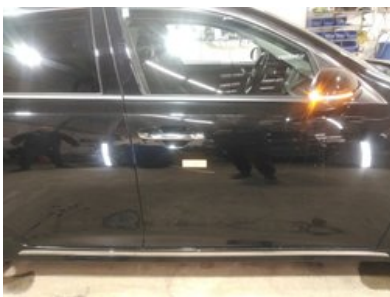
✓ **2. Külg:** Vasak ja Parem Külg - Nähtavad Kahjustused ja Kriimustused

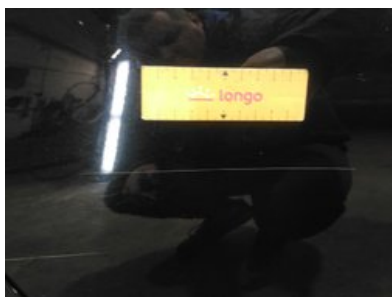
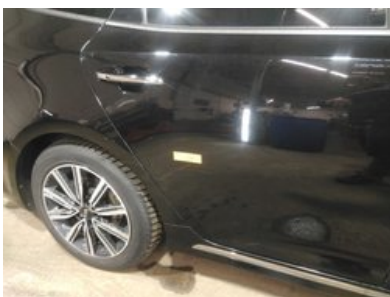
✓ **3. Külg:** Vasak ja Parem Külg - Nähtavad Kahjustused ja Kriimustused

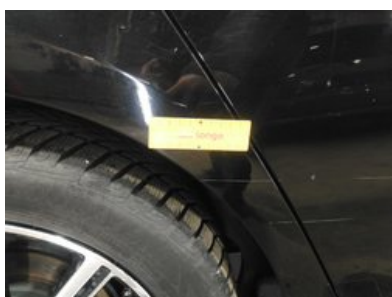
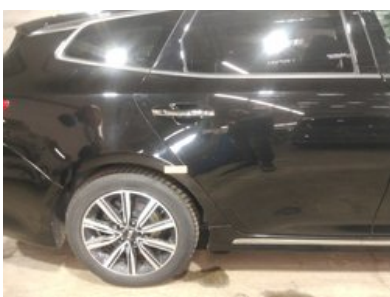
✓ **4. Külg:** Vasak ja Parem Külg - Nähtavad Kahjustused ja Kriimustused

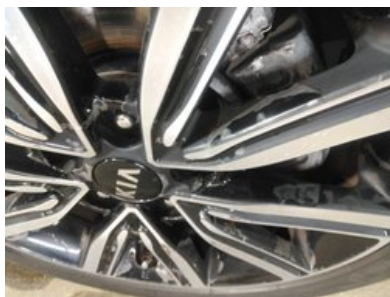
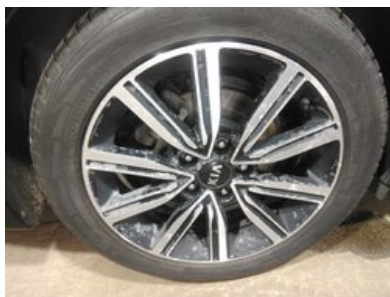
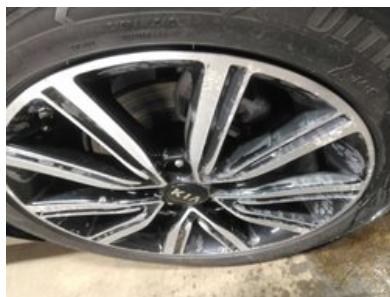
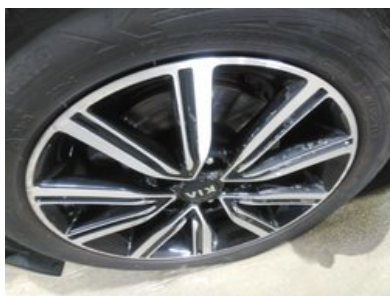
✓ **5. Külg:** Veljed - Seisukord

- ✓ 1. Värvil Velgedid (4 tk.)

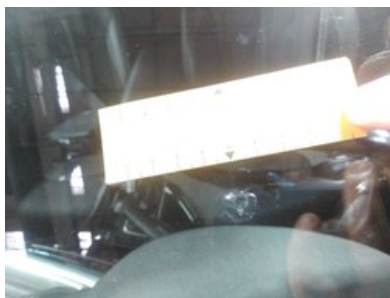
✓ **6. Esiosa:** Esiklaasi terviklikkus - puuduvad tehnöölevaatust välistavad kahjustused

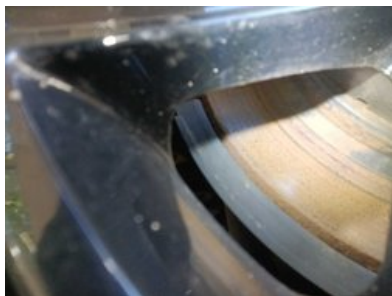
✓ **8. PIDURID:** Tagumised Piduriklotsid (Kõik)

✓ **9. PIDURID:** Tagumine Piduri Ketas (Mõlemad)
