# Diagnostikaaruanne

## 2021 OPEL Crossland X Business Edition

### Diagnostika üksikasjad

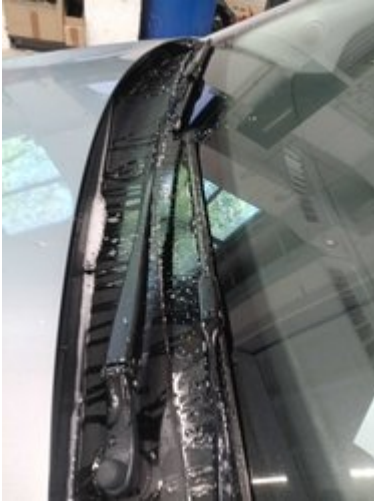
- ✓ **1. Esiosa:** Klaasipuhasti Kumm ja Käepide (Ees ja Taga) - Seisukord

- ✓ 1. Vaheta Esiklaasi Kojamees (Mehaaniline)
- ✓ 2. Mootoriõli ja Filtri Vahetus
- ✓ 3. Laadida Akut
- ✓ 4. Süsteemi Tühjendamine/Täitmine
- ✓ 5. Süsteemi Lekkimise Test

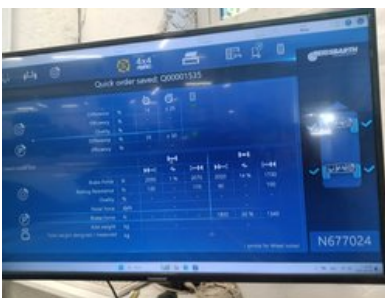
- ✓ **1. Lisa AdBlue**
- ✓ **2. Piduristendi Tulemused**
