# Diagnostikaaruanne

## 2018 VOLVO V60 Inscription

Longo poolt läbi viidud põhjaliku diagnostika käigus, 5 puudust olid tuvastatud sõidukis.

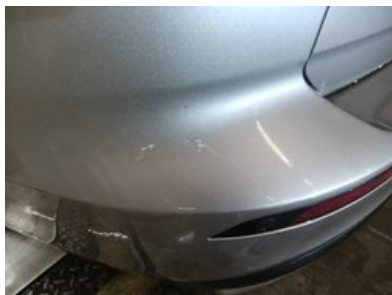
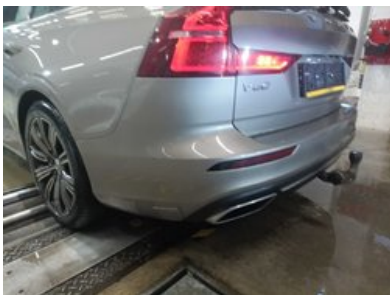
- ✓ **1. Tagaosa:** Tagumine stange - Seisukord ja joondus

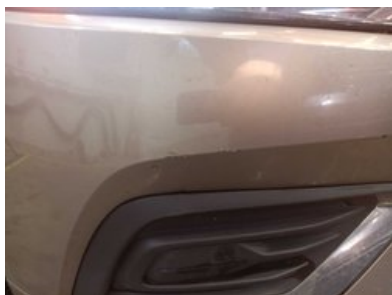
- ✓ **2. Esiosa:** Esistange - Seisukord ja Joondus

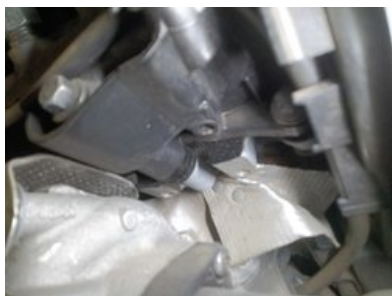
- ✓ **1. MOOTOR:** Kammelvälli Klapikate ja Tihend

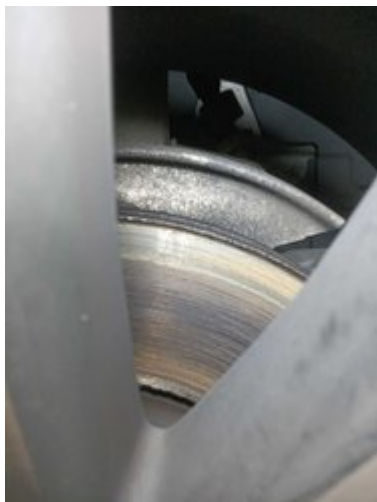
✓ **2. PIDURID:** Esimesed Pidurikettad Mõlemad
