Diagnostikaaruanne

2021 SKODA OCTAVIA Clever

Diagnostika üksikasjad

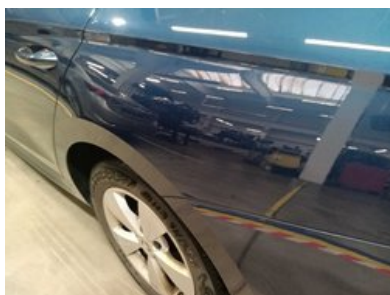
- ✔ **1. Muu:** Täiendavad Poleerimistööd
