# Diagnostikaaruanne

## 2016 OPEL MOKKA Innovation

# Ettevalmistus- ja remondiaruanne

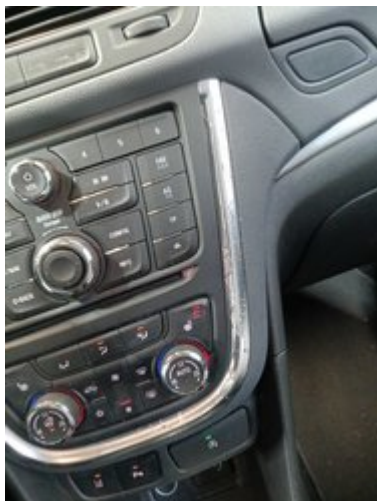
- ✓ **1. Esiosa:** Katted ja liistud - Seisukord

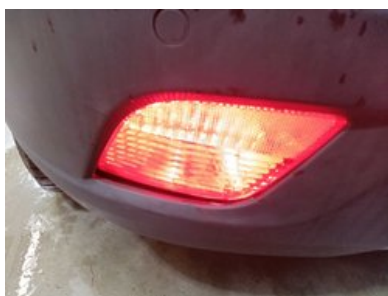
- ✓ **1. Tuled:** Tagatuled (Pidurituled, udutuled, suunatud) - Toimimine, kahjustused ja värv

- ✓ 1. Vaheta Tagumised Uduetud

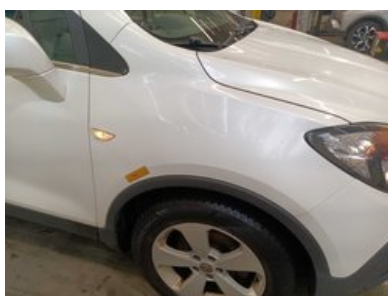
- ✓ **2. Külg:** Vasak ja Parem Külg - Nähtavad Kahjustused ja Kriimustused

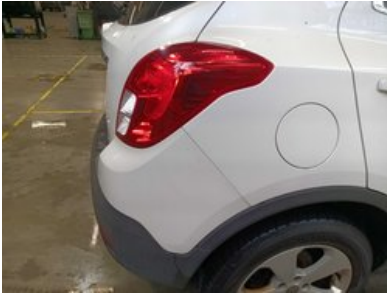
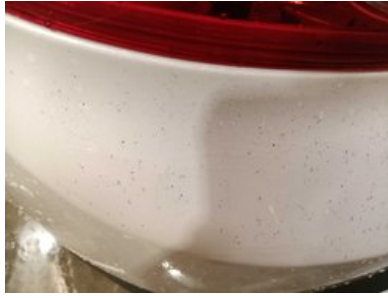
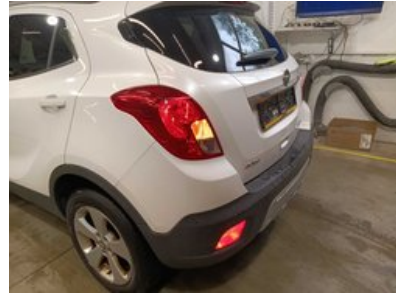
✓ **3. Tagaosa:** Tagumine stange - Seisukord ja joendus

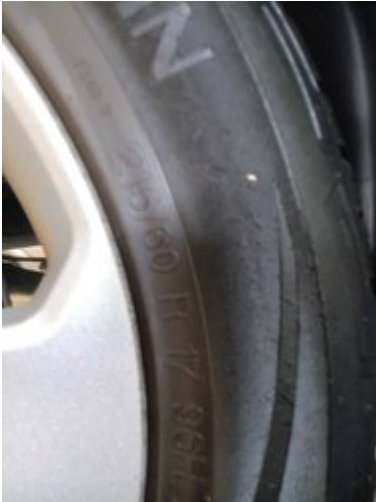
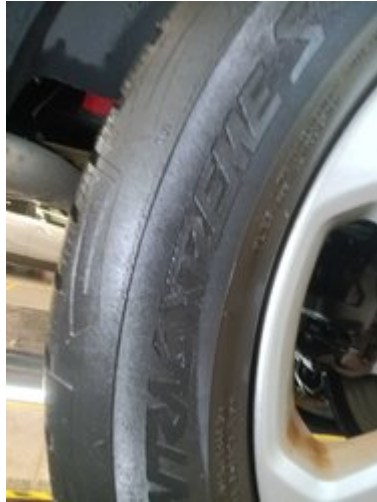
✓ **3. MUU:** Vahetada Rehve

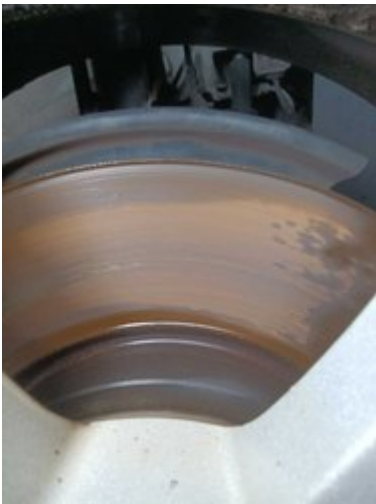
✓ **4. PIDURID:** Esimesed Pidurikettad Mõlemad

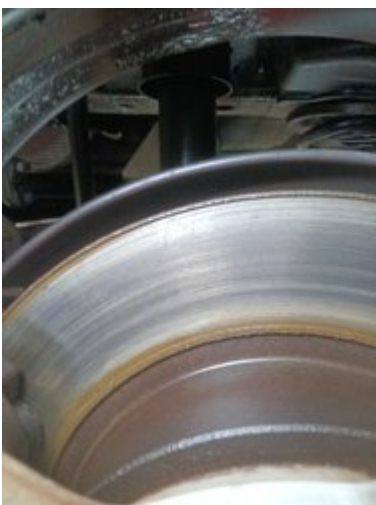
✓ **5. PIDURID:** Tagumine Piduri Ketas (Mõlemad)

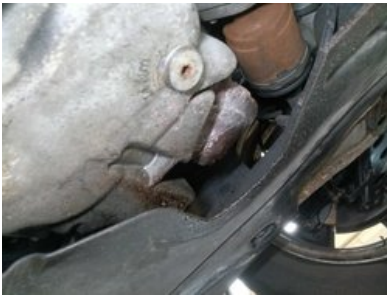
## ✓ 6. JAHUTUSSÜSTEEM: Veepump

- ✓ 1. Vesipump
- ✓ 2. Mootoriõli ja Filtri Vahetus
