# Diagnostikaaruanne

## 2016 MITSUBISHI OUTLANDER Premium

Läbisõit lõpetamise kuupäeval: 168 606 km

Longo poolt läbi viidud põhjaliku diagnostika käigus, 12 puudust olid tuvastatud sõidukis.

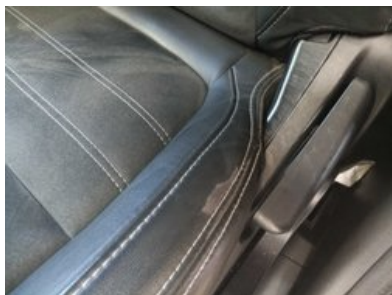
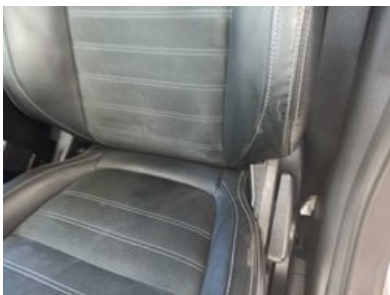
### ✓ 1. Istmed: Kõik Istmed - Seisukord

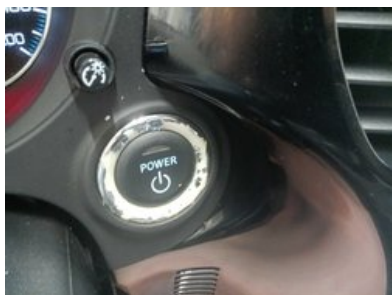
### ✓ 2. Esiosa: Katted ja liistud - Seisukord

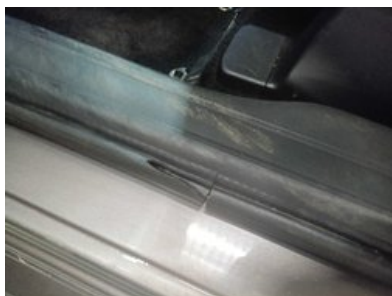
### ✓ 3. Uksed: Uste Kummitihendid

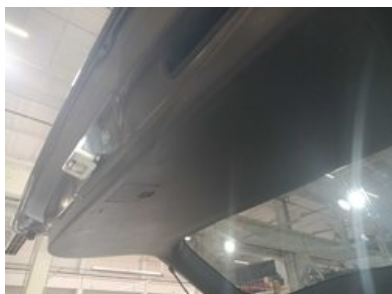
### ✓ 4. Salong: Katted ja liistud - Seisukord

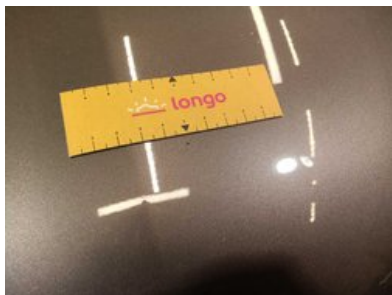
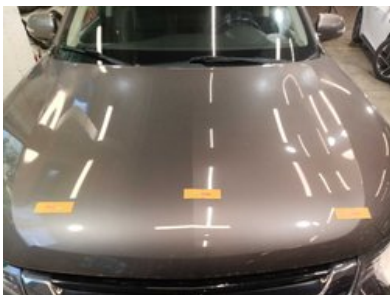
### ✓ 1. Esiosa: Kapott - Nähtavad Kahjustused

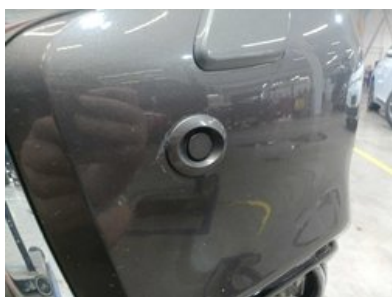
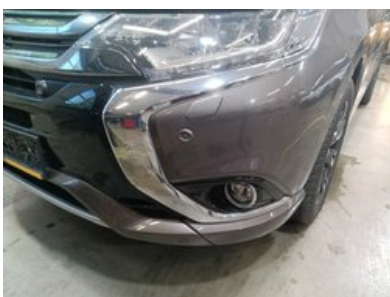
### ✓ 2. Esiosa: Esistange - Seisukord ja Joondus

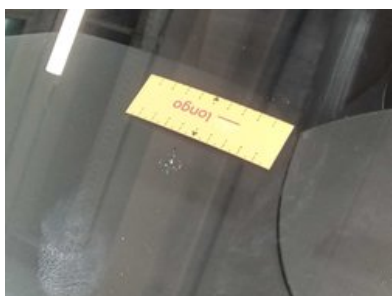
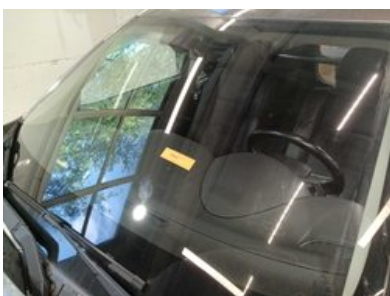
### ✓ 3. Esiosa: Esiklaasi terviklikkus - puuduvad tehnölevaatust välistavad kahjustused

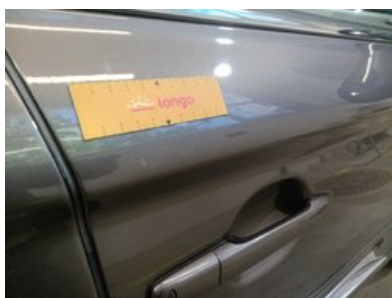
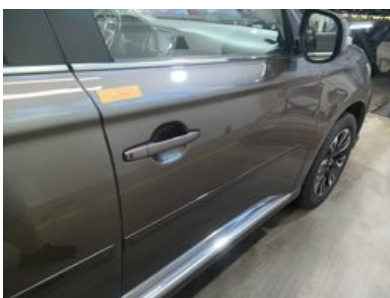
### ✓ 4. Külg: Vasak ja Parem Kül - Nähtavad Kahjustused ja Kriimustused

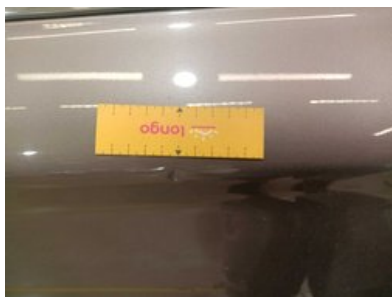
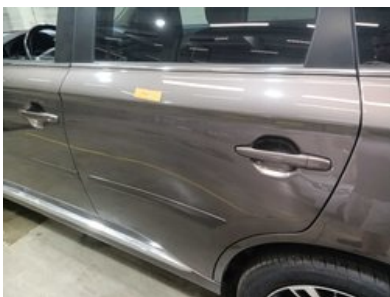
✓ **5. Külg:** Vasak ja Parem Külg - Nähtavad Kahjustused ja Kriimustused

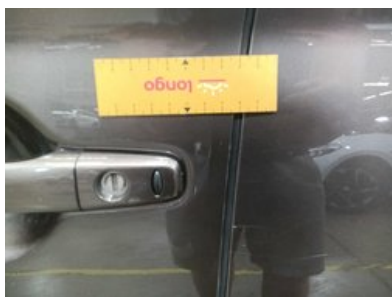
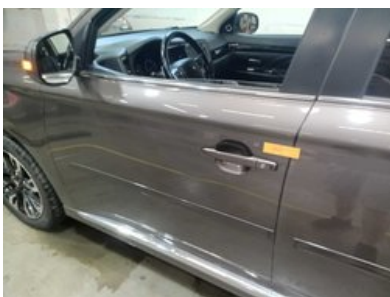
✓ **6. Külg:** Vasak ja Parem Külg - Nähtavad Kahjustused ja Kriimustused

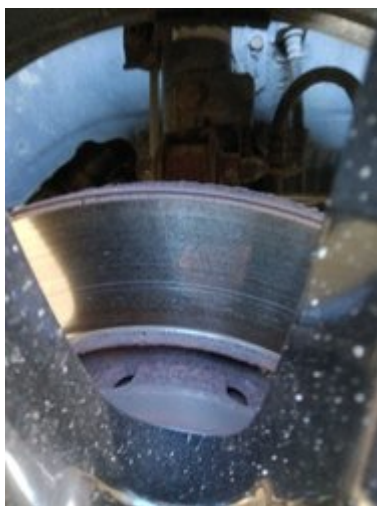
✓ **1. PIDURID:** Esimesed Pidurikettad Mõlemad koos Klotside

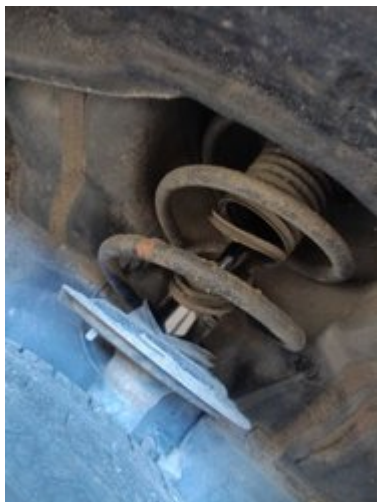
✓ **2. VEDRUSTUS:** Amortisaatori posti komplekt (mõlemad)
