# Diagnostikaaruanne

## 2016 HYUNDAI TUCSON Executive

### Diagnostika üksikasjad

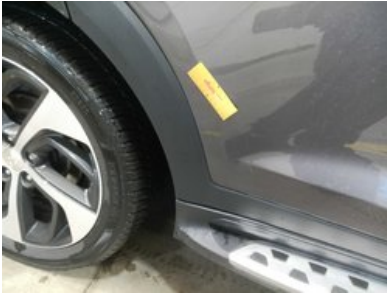
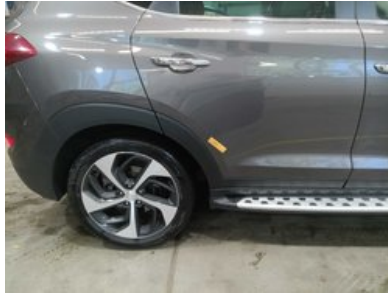
- ✓ **1. Külg:** Vasak ja Parem Külg - Nähtavad Kahjustused ja Kriimustused

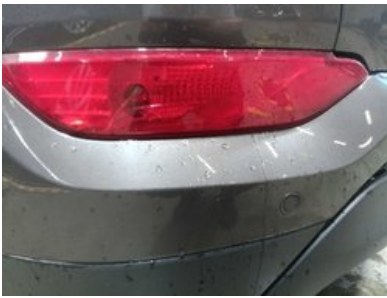
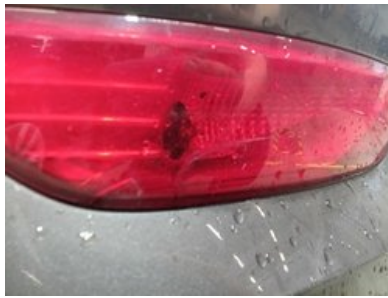
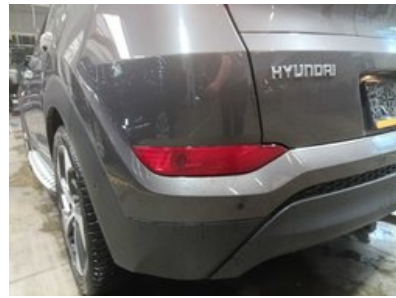
- ✓ **2. Tuled:** Tagatuled (Pidurituled, udutuled, suunatud) - Toimimine, kahjustused ja värv

- ✓ 1. Vaheta Tagumised Tuled

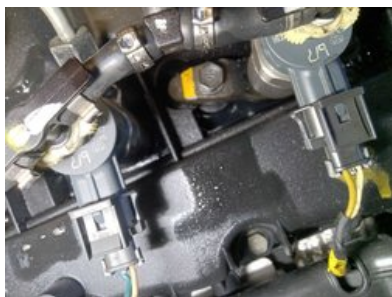
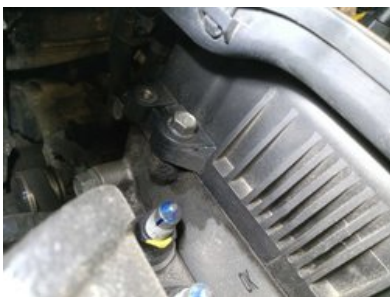
✓ **2. MOOTOR:** Kammelvälli Klapikate ja Tihend

- ✓ 1. Sisselaskeloa/Klapikaas ja Tihend
- ✓ 2. Mootoriõli ja Filtri Vahetus
- ✓ 3. Mootori Ülemine Kate

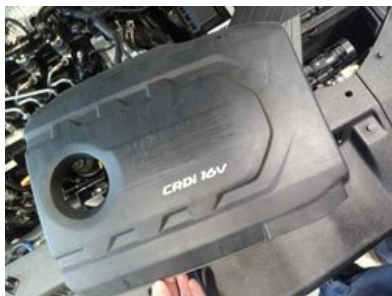
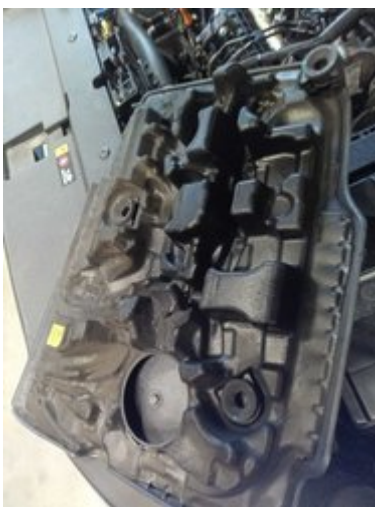
✓ **3. MOOTOR:** Mootori Ülemine Kate
