# Diagnostikaaruanne

## 2020 OPEL CROSSLAND X Innovation

### Tuvastatud puuduste kokkuvõte

Longo poolt läbi viidud põhjaliku diagnostika käigus, 14 puudust olid tuvastatud sõidukis.

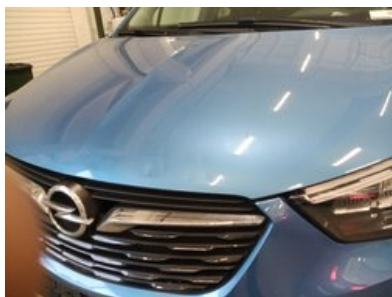
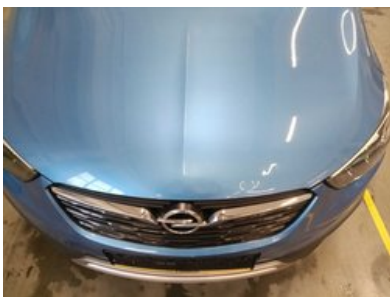
✓ **2. Esiosa:** Kapott - Nähtavad Kahjustused

- ✓ 1. Mootorikaane Värvimine

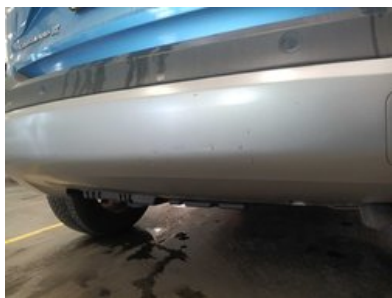
✓ **5. Tagaosa:** Tagumine stange - Seisukord ja joondus

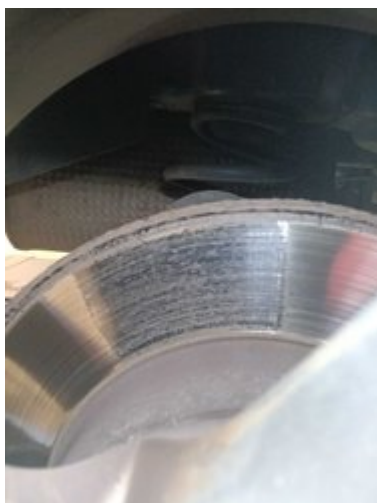
✓ **5. PIDURID:** Tagumine Piduri Ketas (Mõlemad)

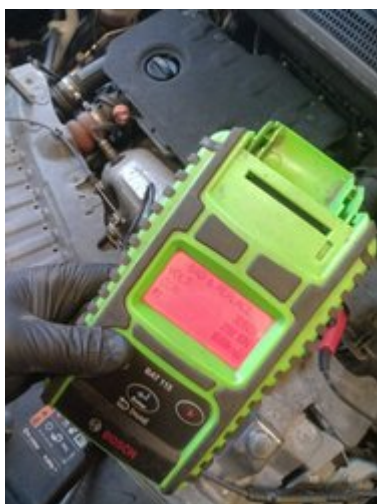
✓ **7. ÜLDINE ELEKTER:** Aku
