# Diagnostikaaruanne

## 2014 HONDA CIVIC Sport Business Edition

### Tuvastatud puuduste kokkuvõte

Longo poolt läbi viidud põhjaliku diagnostika käigus, 26 puudust olid tuvastatud sõidukis.

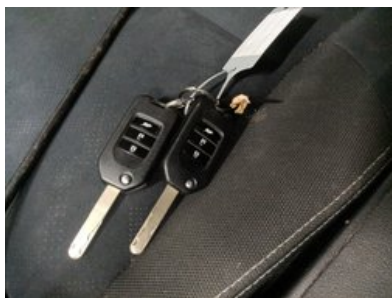
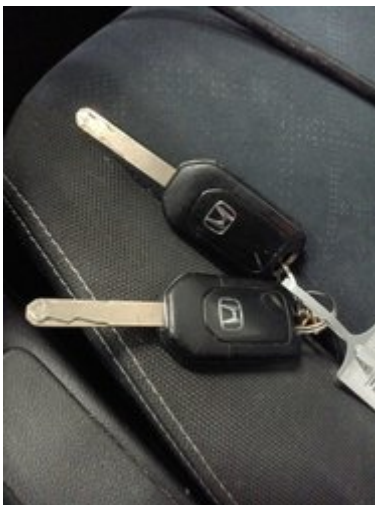
### ✓ 1. Salong: Tarvikud - Toimimine ja Seisukord

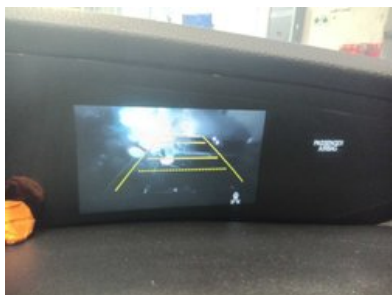
### ✓ 2. Salong: Tarvikud - Toimimine ja Seisukord

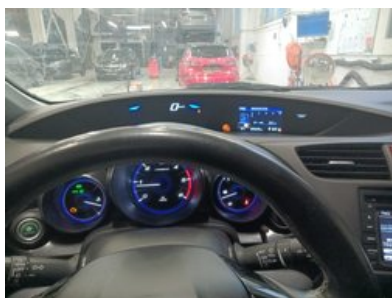
### ✓ 3. Salong: Tarvikud - Toimimine ja Seisukord

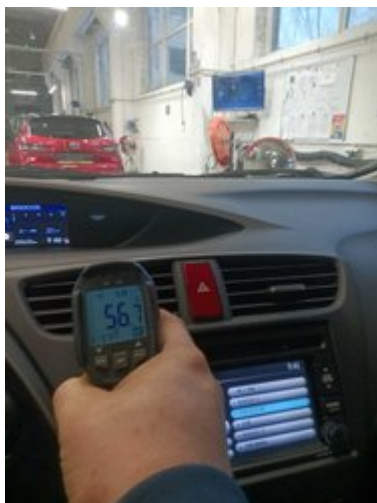
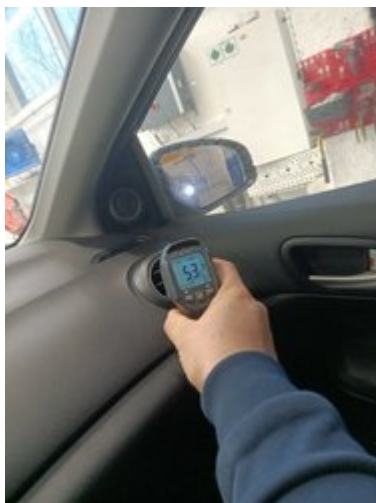
✓ **4. Salong:** Tarvikud - Toimimine ja Seisukord

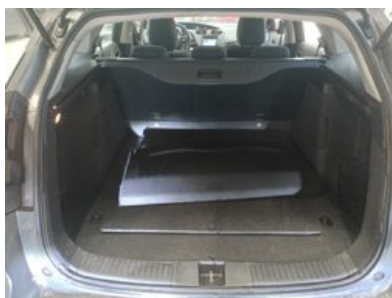
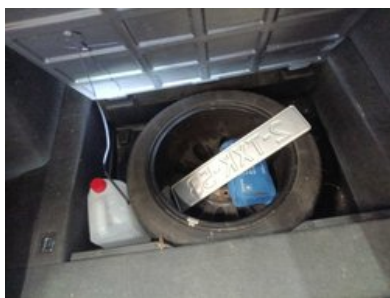
✓ **5. Salong:** Tarvikud - Toimimine ja Seisukord

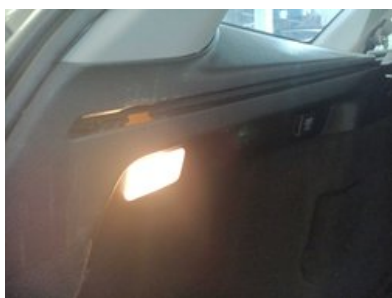
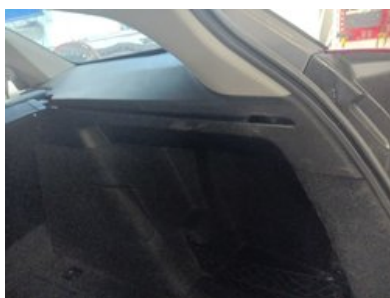
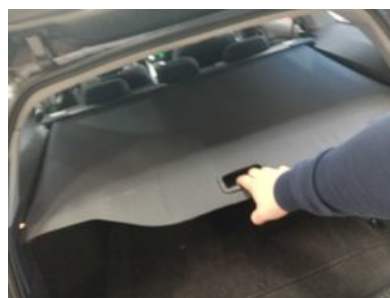
✓ **6. Salong:** Pagasiruumi kate - Toimimine ja seisukord

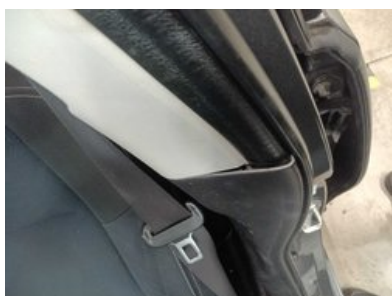
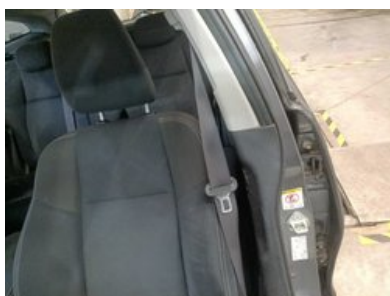
✓ **7. Salong:** Katted ja liistud - Seisukord

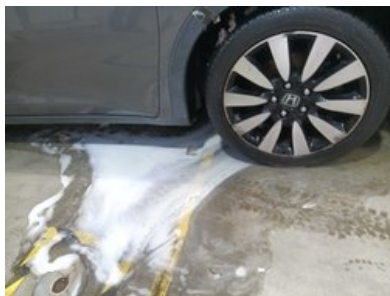
✓ **8. Esiosa:** Klaasipesusüsteem - Toimimine (Ees ja taga)

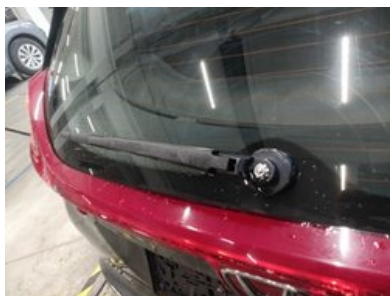
✓ **9. Esiosa:** Klaasipuhasti Kumm ja Käepide (Ees ja Taga) - Seisukord

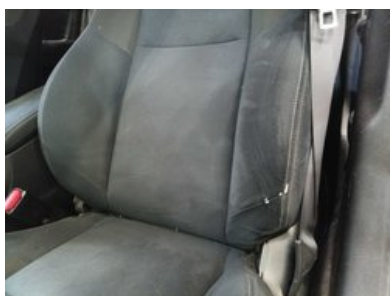
✓ **10. Istmed:** Kõik Istmed - Seisukord

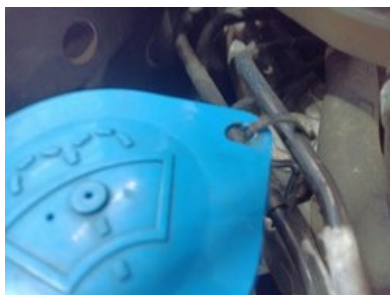
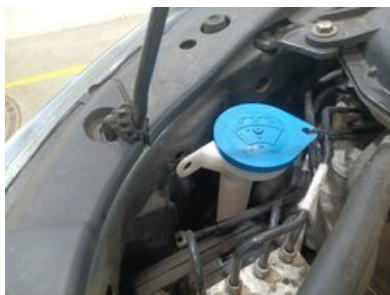
✓ **1. Esiosa:** Klaasipesuvedeliku Tase (Talvel Ka Talvine Vedelik)

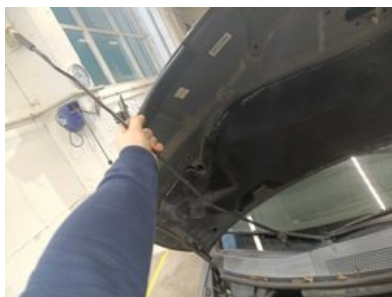
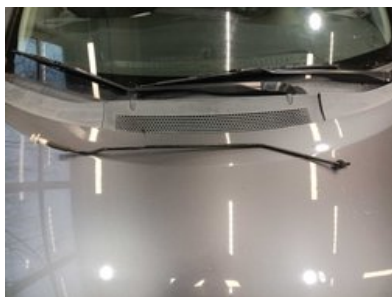
✓ **2. Esiosa:** Kapoti Avamise ja Hoidmise Mehhanism

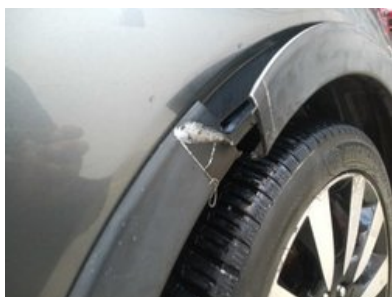
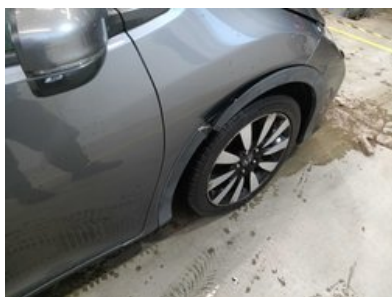
✓ **3. Külg:** Vasak ja Parem Külg - Nähtavad Kahjustused ja Kriimustused

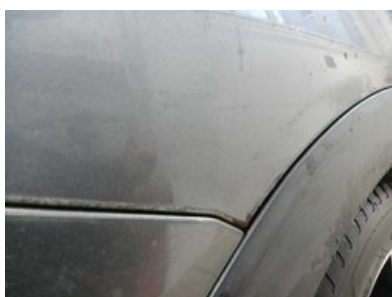
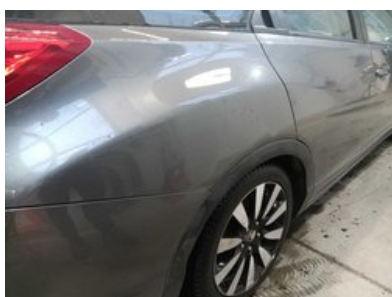
✓ **4. Külg:** Vasak ja Parem Külg - Nähtavad Kahjustused ja Kriimustused

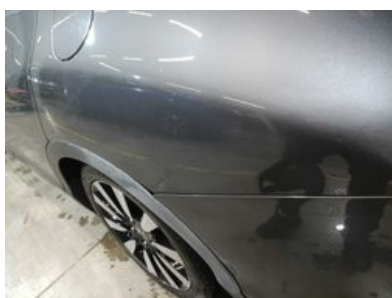
✓ **5. Külg:** Vasak ja Parem Külg - Nähtavad Kahjustused ja Kriimustused

- ✓ 1. Värv Tagumine Tiib

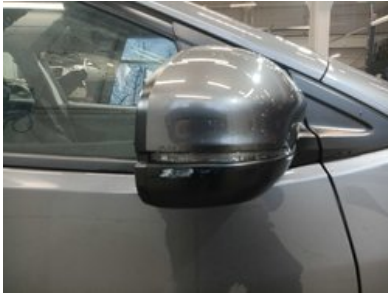
✓ **6. Külg:** Välispeeglid - Peeglite Terviklikkus ja Kinnitamine Auto Külge

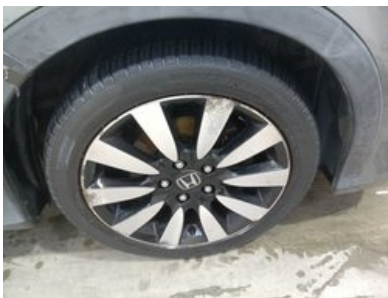
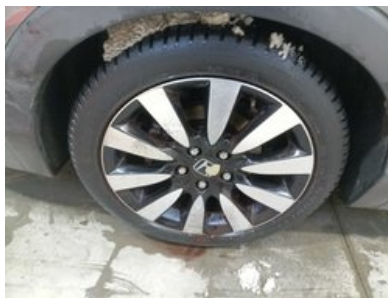
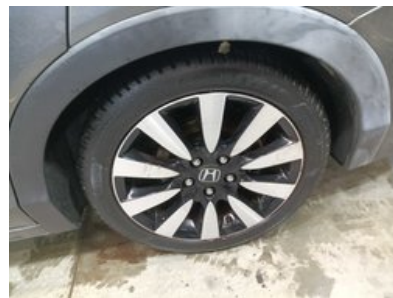
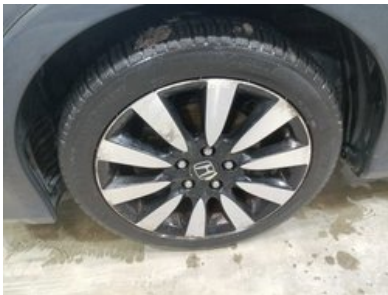
✓ **7. Külg:** Veljed - Seisukord

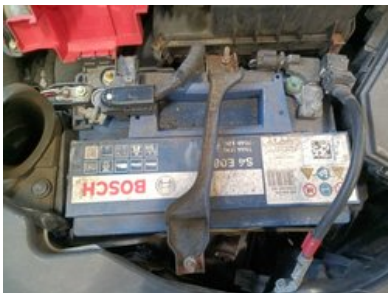
✓ **3. ÜLDINE ELEKTER:** Aku

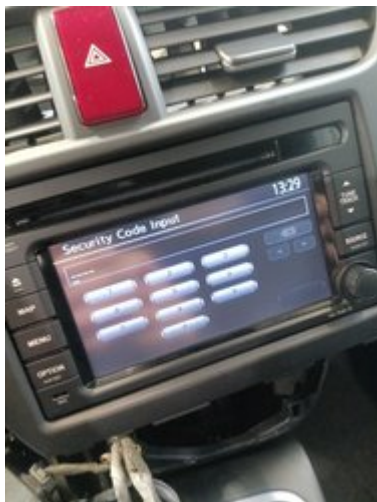
✓ **4. ÜLDINE ELEKTER:** Raadio Kood

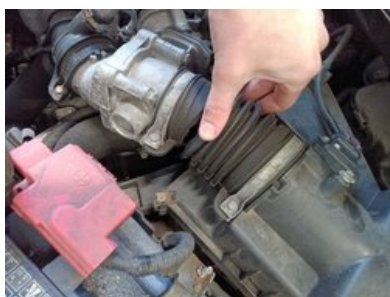
✓ **5. MOOTOR:** Õhufiltri Voolik

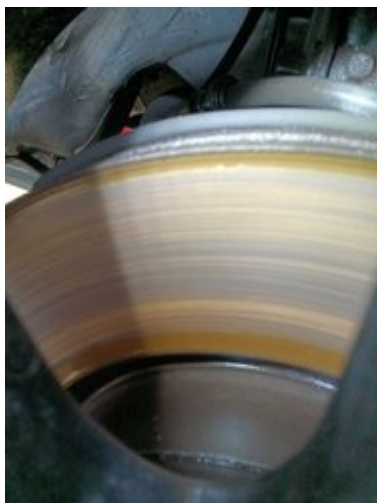
✓ **6. PIDURID:** Esimesed Pidurikettad Mõlemad

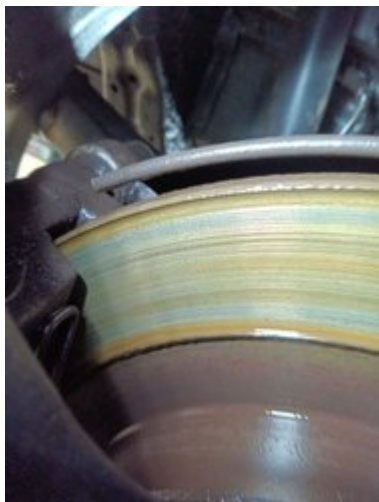
✓ **7. PIDURID:** Tagumine Piduri Ketas (Mõlemad)

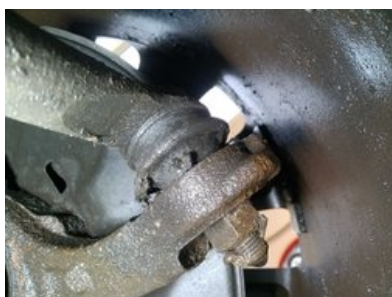
✓ **8. ROOL:** Roolivarda Otsakaant
