# Diagnostikaaruanne

## 2021 RENAULT MEGANE Intens

Longo poolt läbi viidud põhjaliku diagnostika käigus, 5 puudust olid tuvastatud sõidukis.

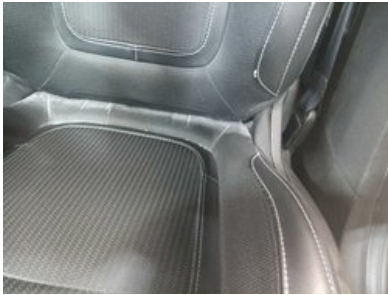
- ✓ **1. Istmed:** Kõik Istmed - Seisukord

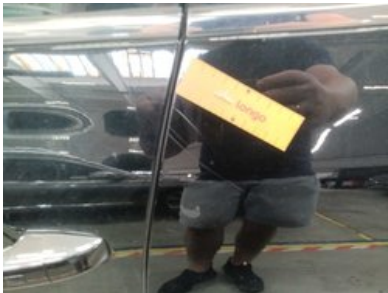
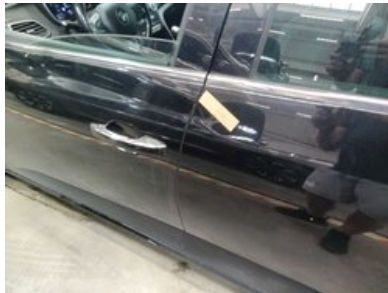
- ✓ **1. Külg:** Vasak ja Parem Külg - Nähtavad Kahjustused ja Kriimustused

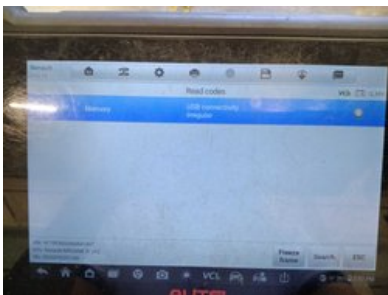
- ✓ **1. MUU:** Kontrolli Rikked

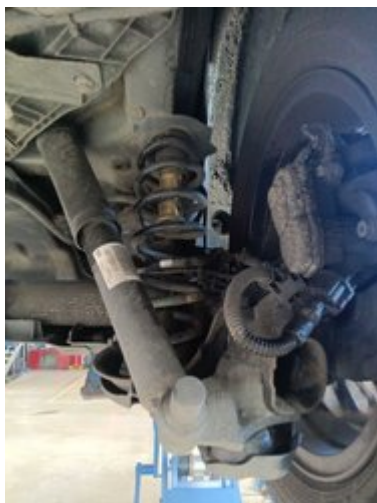
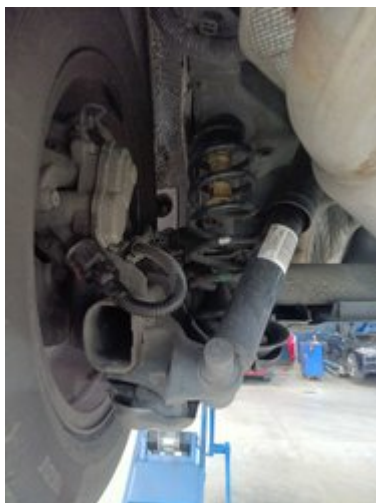
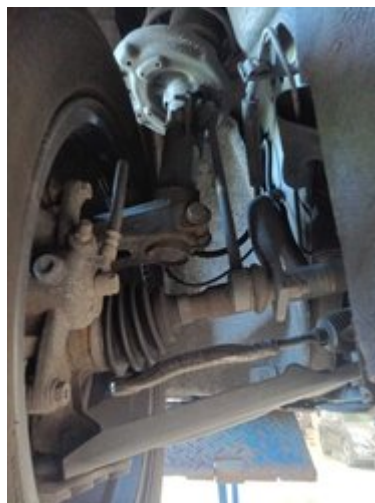
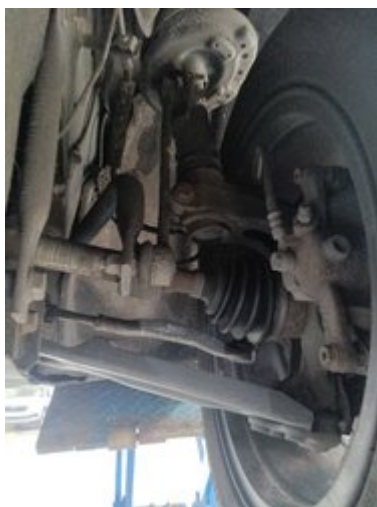
✓ **2. VEDRUSTUS:** Veermiku seisukord

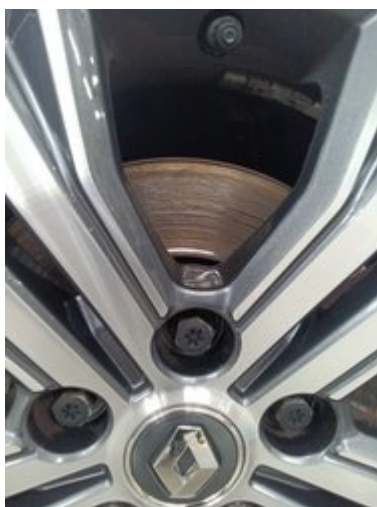
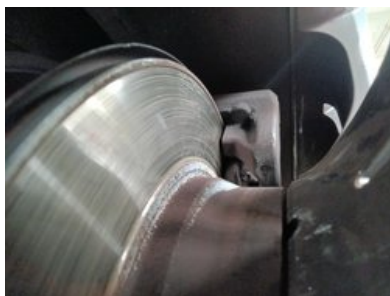
✓ **3. PIDURID:** Ketaste ja Klotside Seisukord
