# Diagnostikaaruanne

## 2015 OPEL INSIGNIA Cosmo

Läbisõit lõpetamise kuupäeval: 262 729 km

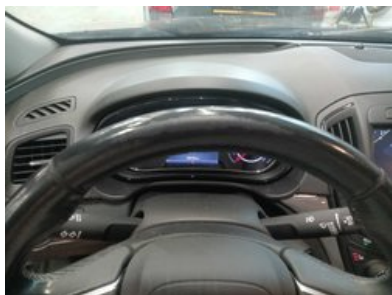
### ✓ 1. Esiosa: Rool - Seisukord

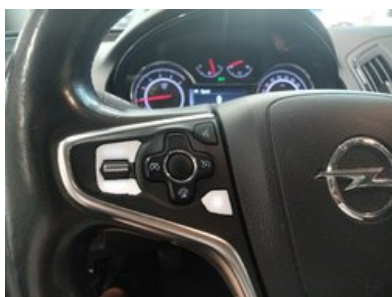
### ✓ 2. Esiosa: Rool - Juhtseadmete/Nuppude Töö

- ✓ 1. Vahetada Rooliratta Nuppu(d)

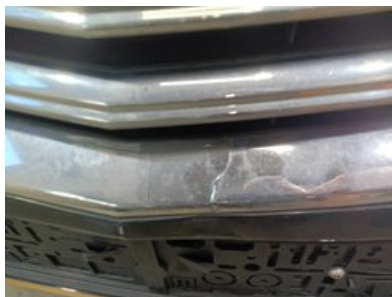
### ✓ 1. Esiosa: Esivõre - Seisukord

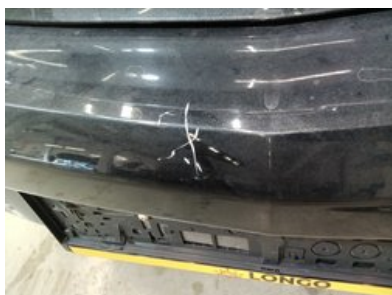
### ✓ 2. Tagaosa: Tagumine stange - Seisukord ja joondus

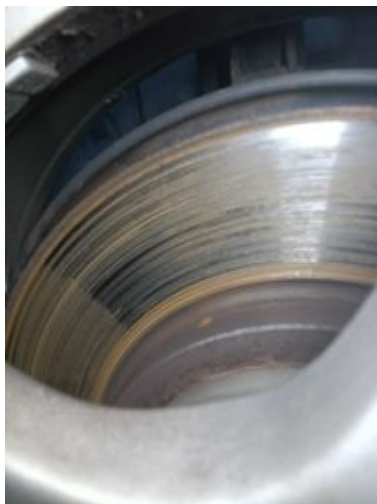
✓ **2. PIDURID:** Esimesed Pidurikettad Mõlemad

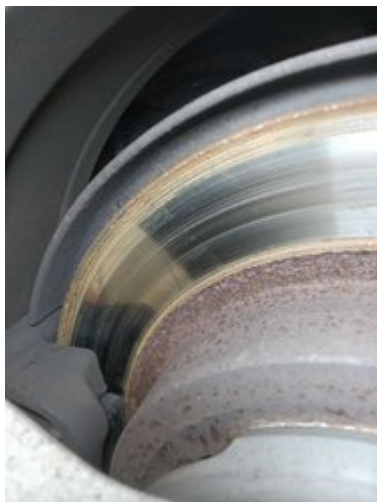
✓ **3. PIDURID:** Tagumine Piduri Ketas (Mõlemad)

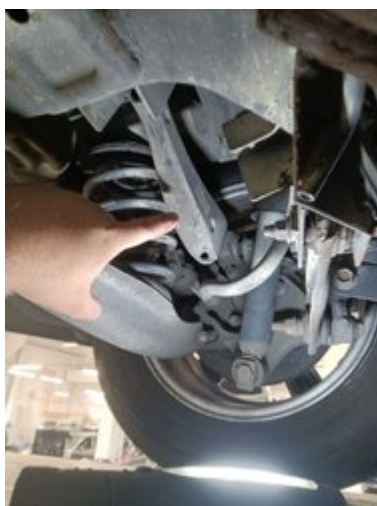
✓ **4. VEDRUSTUS:** Vedrustuse Ülemine Õlg

- ✓ 1. Vedrustuse Ülemine Võll
- ✓ 2. Mootoriõli ja Filtri Vahetus
