# Diagnostikaaruanne

## 2019 PEUGEOT 5008 AGC Allure

Läbisõit lõpetamise kuupäeval: 141 102 km

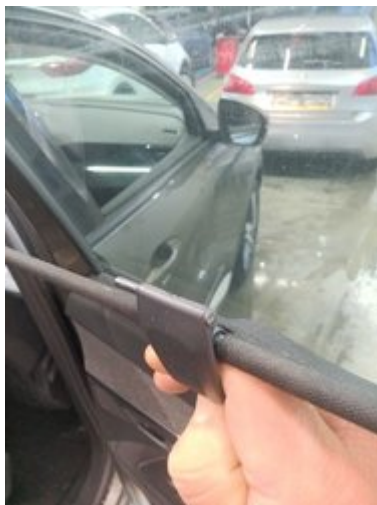
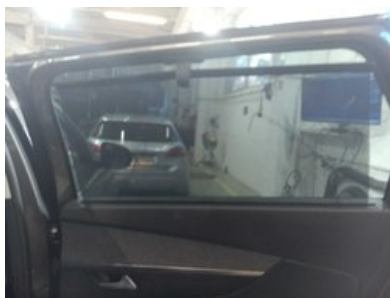
### ✓ 1. Uksed: Katted ja liistud - Seisukord

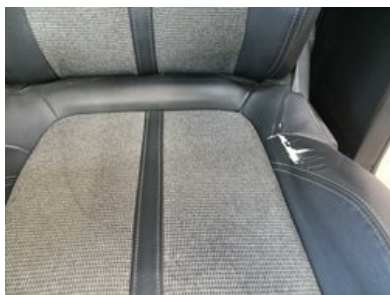
### ✓ 2. Istmed: Kõik Istmed - Seisukord

- ✓ 1. Õmble Eesmine Iste

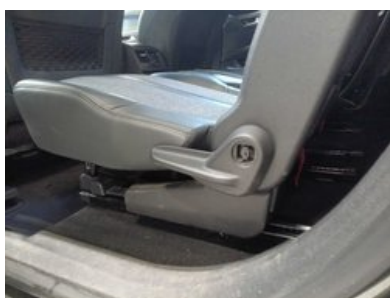
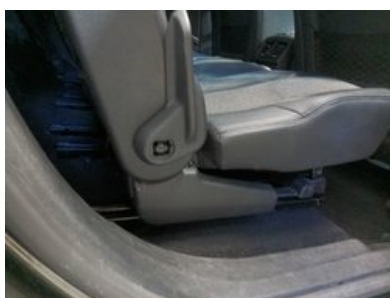
### ✓ 3. Istmed: Istmete reguleerimismehhanism - Toimimine

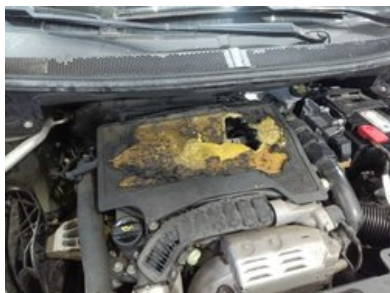
### ✓ 1. Esiosa: Mootorikatte Terviklikkus

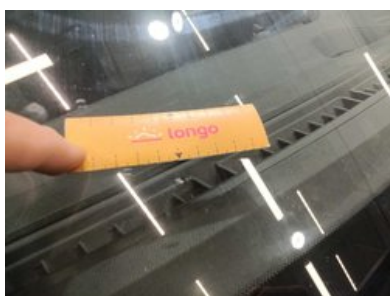
### ✓ 2. Esiosa: Esiklaasi terviklikkus - puuduvad tehnöölevaatust välistavad kahjustused

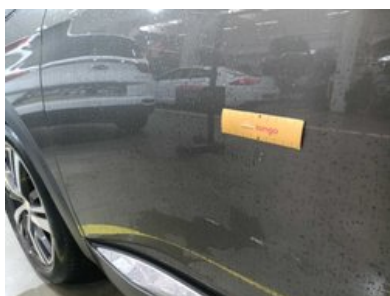
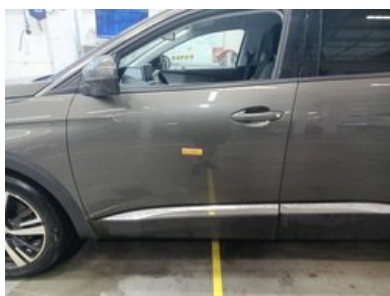
### ✓ 3. Külg: Vasak ja Parem Külg - Nähtavad Kahjustused ja Kriimustused

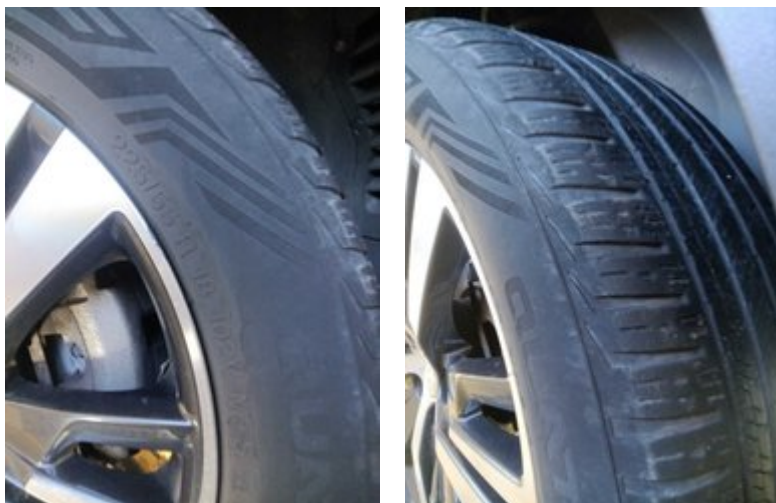
✓ **2. MUU:** Vahetada Rehve

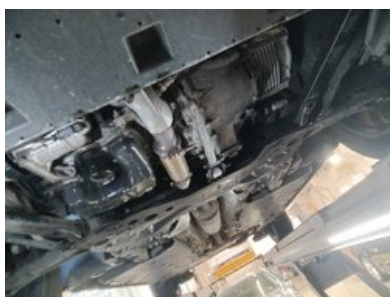
✓ **3. KERE - EESOSA:** Mootori Kate Puudub

- ✓ 1. Mootoriõli ja Filtri Vahetus
- ✓ 2. Vaheta Mootori Katet
- ✓ 3. Mootori Kate Puudub

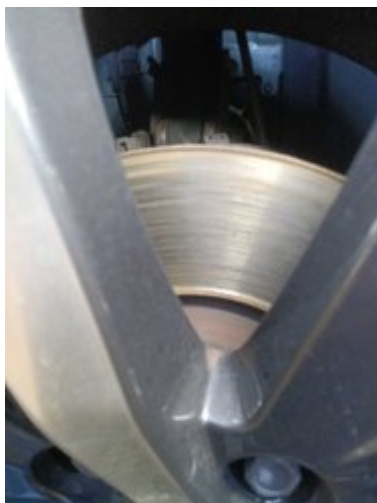
✓ **4. PIDURID:** Esimesed Pidurikettad Mõlemad

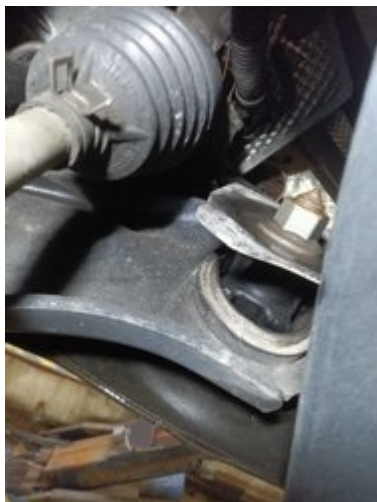
## ✓ 5. VEDRUSTUS: Vedrustuse Alumine Ölg Mõlemad
