# Diagnostikaaruanne

## 2019 TOYOTA RAV 4 Active

# Ettevalmistus- ja remondiaruanne

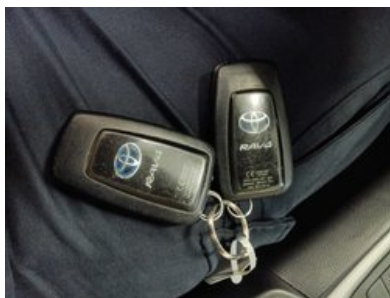
### ✓ 1. Salong: Tarvikud - Toimimine ja Seisukord

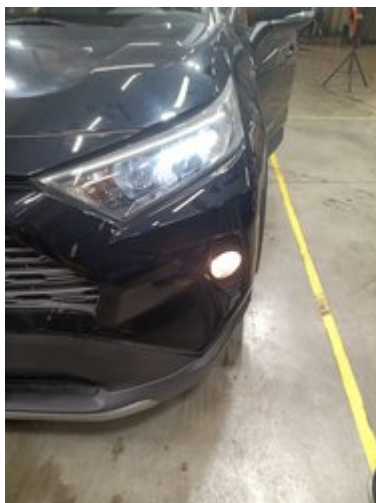
✓ **2. Tuled:** Esituled (Päevatuled, Kaugtuled, Udu, Suunatud) - Põhiline Toimimine, Kahjustused ja Värv

- ✓ 1. Vaheta Tagumised Helkurid
- ✓ 2. Vaheta Esimised Udutuled
- ✓ 3. Vaheta Tuled Auto Küljel

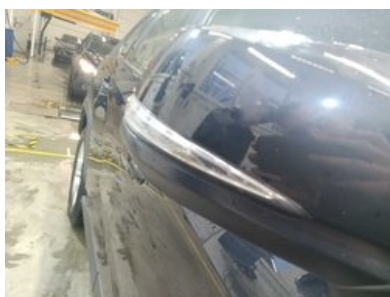
✓ **3. Tuled:** Auto Küljetuled - Toimimine, Kahjustused ja Värv

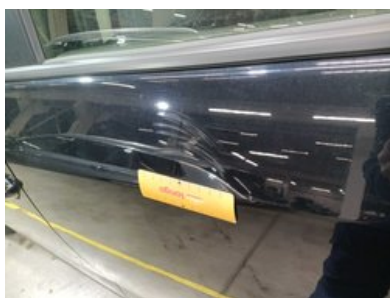
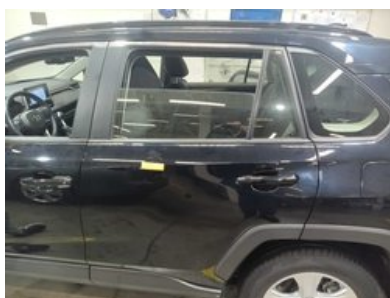
✓ **4. Külg:** Vasak ja Parem Külg - Nähtavad Kahjustused ja Kriimustused

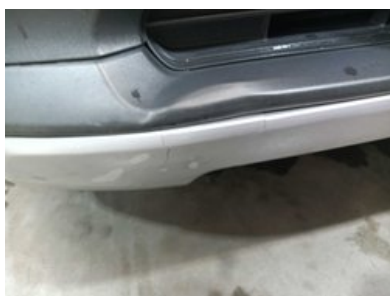
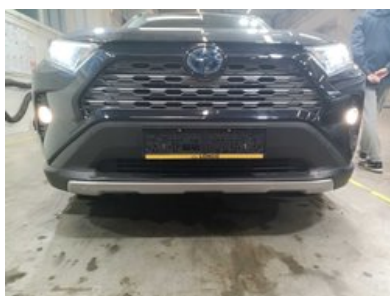
✓ **5. Esiosa:** Esistange - Seisukord ja Joondus
