## 2019 LAND ROVER RANGE ROVER EVOQUE MHEV R-DYNAMIC

# Diagnostikaaruanne

Läbisõit lõpetamise kuupäeval: 139 493 km

Longo poolt läbi viidud põhjaliku diagnostika käigus, 4 puudust olid tuvastatud sõidukis.

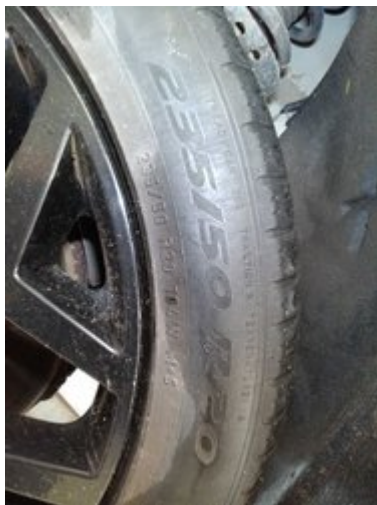
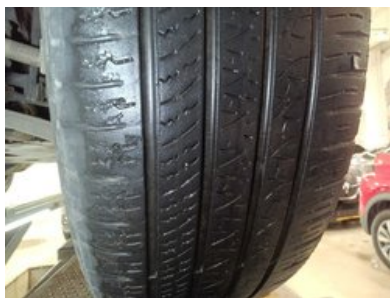
### ✓ 1. MUU: Vahetada Rehve

- ✓ 1. Vahetada Rehve

- 1. AdBlue 9L
- 2. Grenlander L-ZEAL56 235/50R20 104W XL Summer Tire (GRN00562)
