# Diagnostikaaruanne

## 2018 PEUGEOT 3008 GT

### Diagnostika üksikasjad

Longo poolt läbi viidud põhjaliku diagnostika käigus, 7 puudust olid tuvastatud sõidukis.

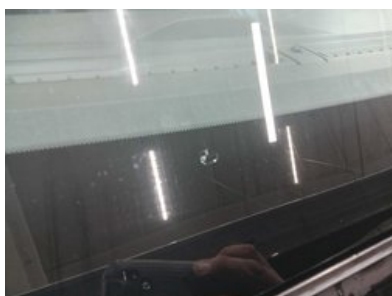
- ✓ **1. Esiosa:** Esiklaasi terviklikkus - puuduvad tehnöölevaatust välistavad kahjustused

- ✓ 1. Esiklaasi Remont

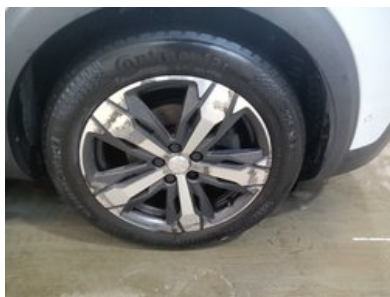
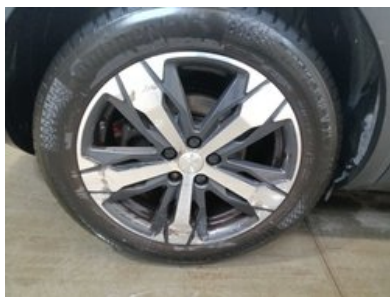
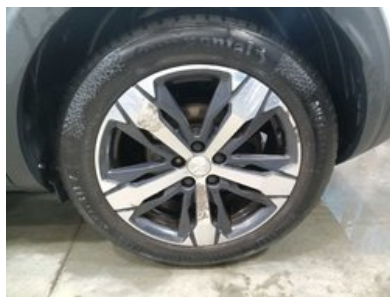
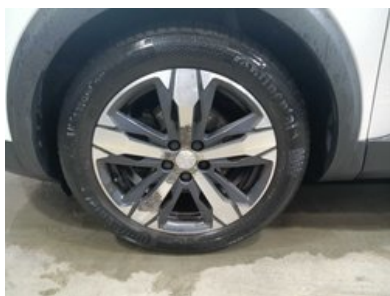
✓ **2. Külg:** Veljed - Seisukord

- ✓ 1. Värvilise Velgedid (4 tk.)

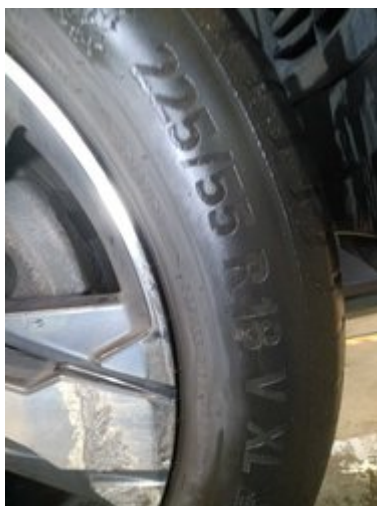
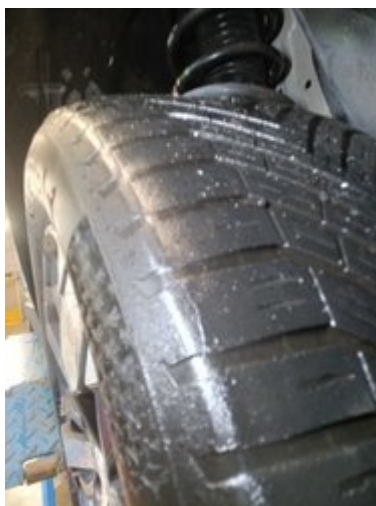
✓ **2. MUU:** Vahetada Rehve
