# Diagnostikaaruanne

## 2021 PEUGEOT 2008 Allure

### Diagnostika üksikasjad

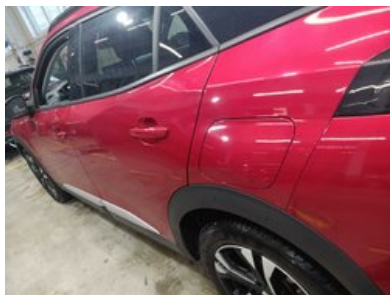
✓ 1. Muu: Täiendavad Poleerimistööd

- ✓ 1. Kere pesemine
- ✓ 2. Salongi süvapuhasustus ainult hüpoallergeensete puhastusvahendidega
- ✓ 3. Kere poleerimine pärast puhastamist

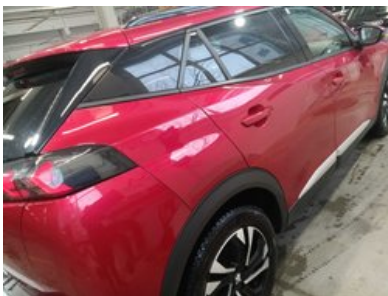
✓ **2. Muu:** Täiendavad Poleerimistööd

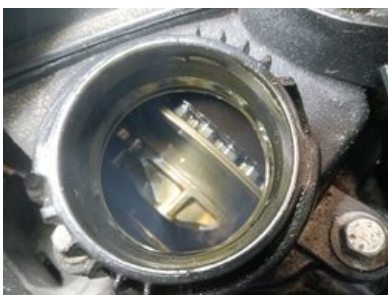
✓ **1. MOOTOR:** Sidurivõlli Ajamrihm ja Jahutuspumba Komplekt

- ✓ 1. Laadida Akut
- ✓ 2. Sisselaskeloa Ajamrihma ja Jahutuspumba Komplekt
- ✓ 3. Mootooriõli ja Filtri Vahetus

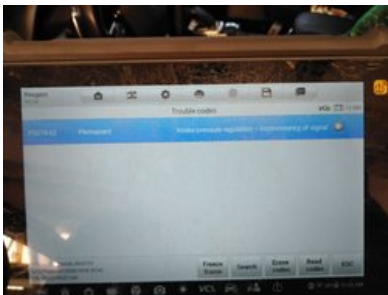
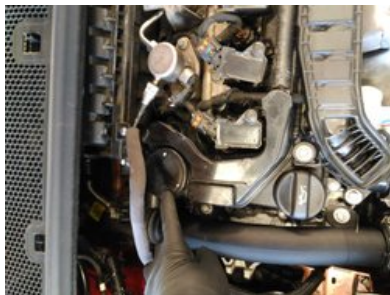
✓ **2. MOOTOR:** Kammelvälli Klapikate ja Tihend

- 1. Õlifilter (OP540/1)
- 2. Õli Äravoolu Kork (101250)
- 3. Hammasrihma Komplekt (VKMA03306)
- 4. Quartz 5W30 I. RCP 5L 3.5L
- 5. Tihendite komplekt, jaotuskorpus (ELB13720)
- 6. Klapikate (VC21-1036)

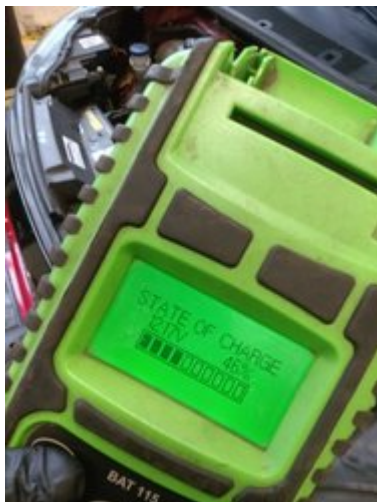
✓ **4. MUU:** Laadida Akut

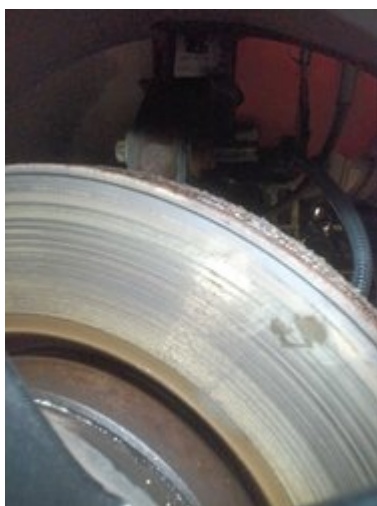
✓ **5. PIDURID:** Esimesed Pidurikettad Mõlemad

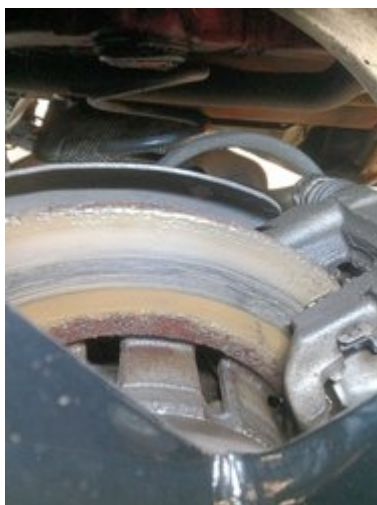
✓ **6. PIDURID:** Tagumine Piduri Ketas (Mõlemad)
