# Diagnostikaaruanne

## 2019 KIA SPORTAGE ComfortLine

### Tuvastatud puuduste kokkuvõte

Longo poolt läbi viidud põhjaliku diagnostika käigus, 9 puudust olid tuvastatud sõidukis.

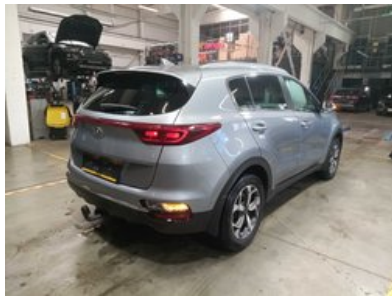
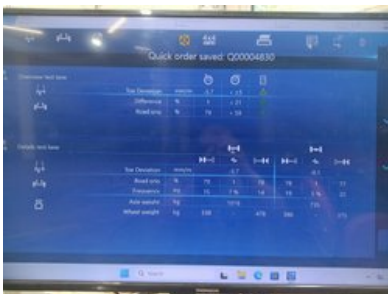
✓ **4. KERE - KESKOSA:** Anticorrosive
