# Diagnostikaaruanne

## 2016 OPEL MERIVA Blitz

### Diagnostika üksikasjad

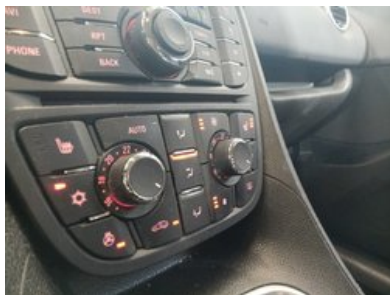
- ✓ **1. Toiming:** Istmesoendused - Toimimine (Juht ja kaassõitja)
