# Diagnostikaaruanne

## 2022 PEUGEOT 5008 Allure Business

### Tuvastatud puuduste kokkuvõte

Longo poolt läbi viidud põhjaliku diagnostika käigus, 9 puudust olid tuvastatud sõidukis.

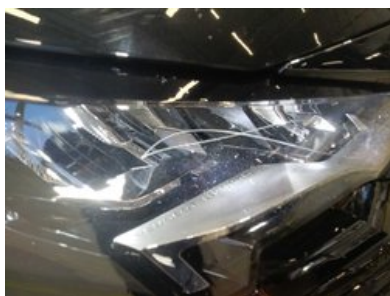
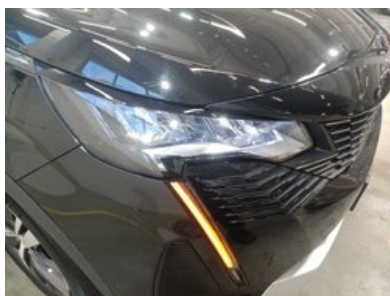
✓ **1. Tuled:** Esituled (Päevatuled, Kaugtuled, Udu, Suunatud) - Põhiline Toimimine, Kahjustused ja Värv

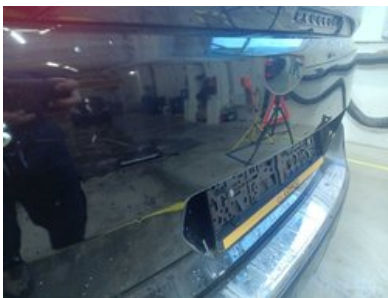
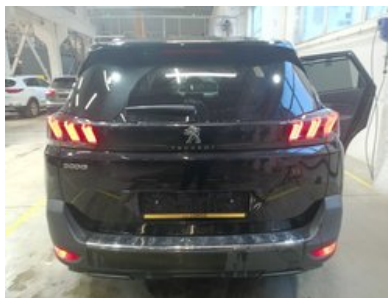
✓ **3. Muu:** Täiendavad Poleerimistööd

- ✓ 1. Salongi süvapuhasus ainult hüpoallergeensete puhastusvahendidega
- ✓ 2. Kere poleerimine pärast puhastamist

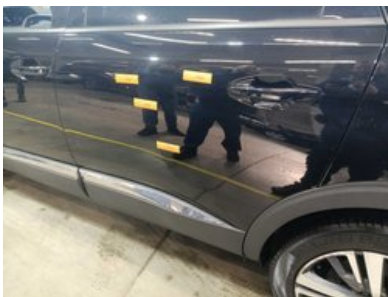
✓ **4. Külg:** Vasak ja Parem Külg - Nähtavad Kahjustused ja Kriimustused

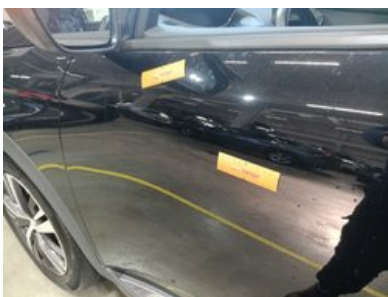
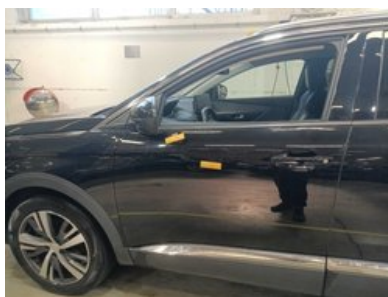
✓ **5. Külg:** Vasak ja Parem Külg - Nähtavad Kahjustused ja Kriimustused

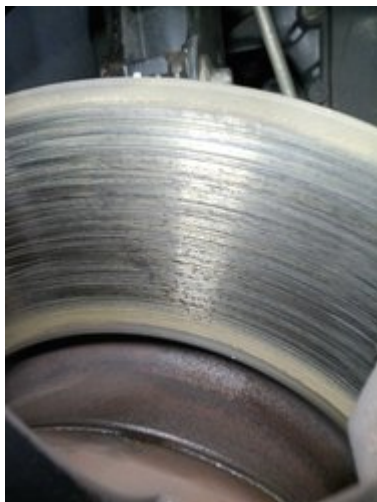
✓ **3. PIDURID:** Esimesed Pidurikettad Mõlemad

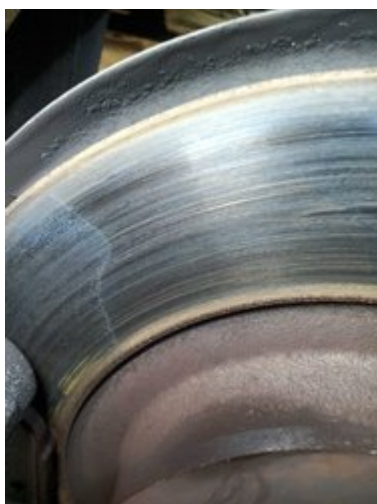
✓ **4. PIDURID:** Tagumine Piduri Ketas (Mõlemad)
