# Diagnostikaaruanne

## 2020 OPEL INSIGNIA Business Executive

# Ettevalmistus- ja remondiaruanne

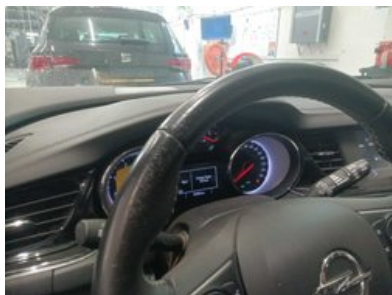
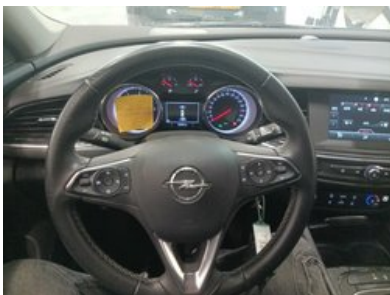
### ✓ 1. Esiosa: Rool - Seisukord

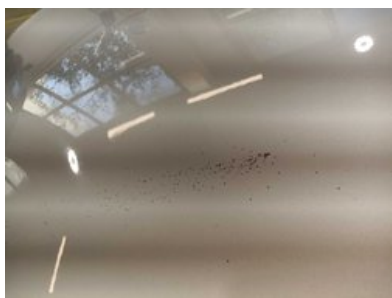
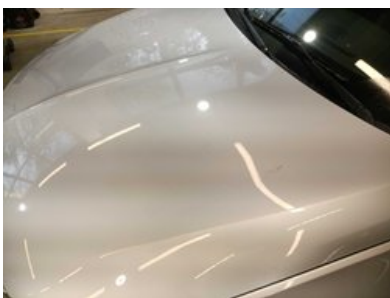
### ✓ 1. Esiosa: Kapott - Nähtavad Kahjustused

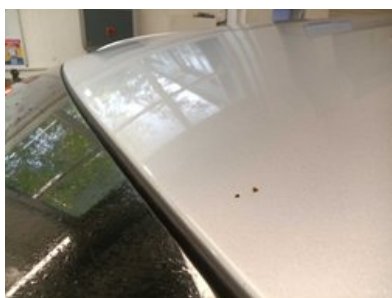
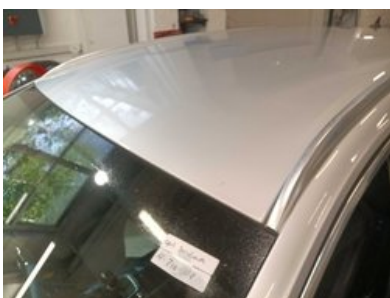
### ✓ 2. Muu: Katus - Nähtavad kahjustused (nt rahekahjustused)

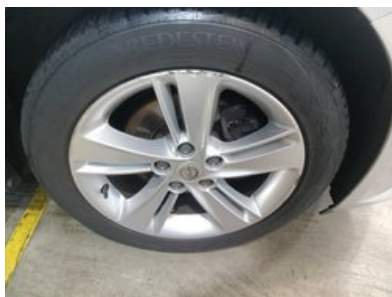
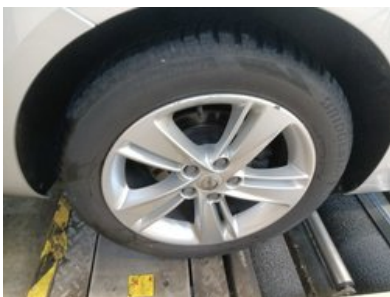
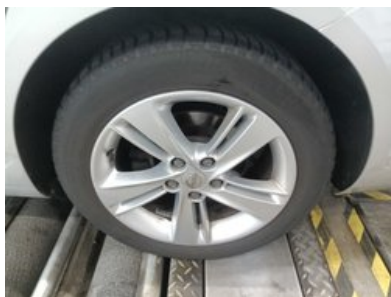
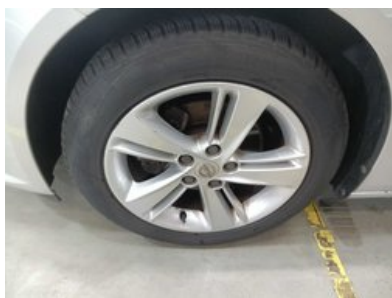
✓ **3. Külg:** Veljed - Seisukord

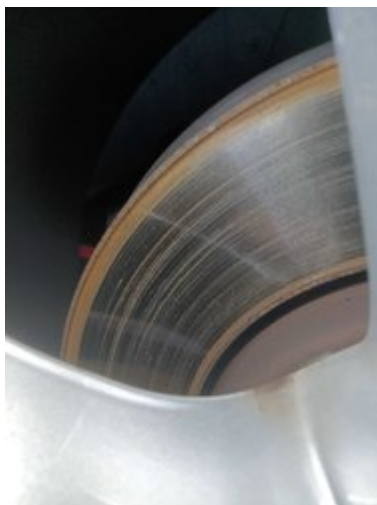
- ✓ **1. MUU:** Laadida Akut
- ✓ **2. MUU:** Mootoriõli ja Filtri Vahetus
- ✓ **3. MUU:** Jahutussüsteemi Täitmine
- ✓ **4. MUU:** DPF Filtri Regeneereimine/Puhastamine
- ✓ **5. MUU:** OBD Lugemine
- ✓ **6. PIDURID:** Esimesed Pidurikettad Mõlemad

- ✓ 1. Mootoriõli ja Filtri Vahetus
- ✓ 2. Jahutussüsteemi Täitmine
- ✓ 3. Laadida Akut
- ✓ 4. OBD Lugemine
- ✓ 5. Tagumised Piduriklotsid
- ✓ 6. DPF Filtri Regenerereerimine/Puhastamine

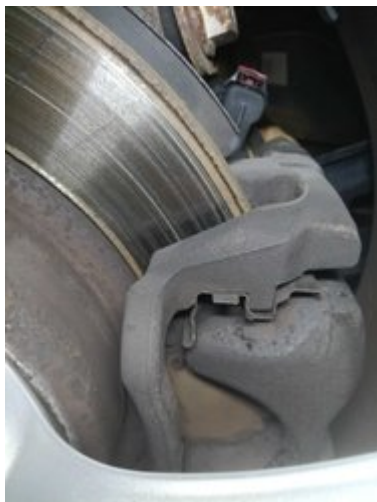
## ✓ 7. PIDURID: Tagumised Piduriklotsid (Kõik)

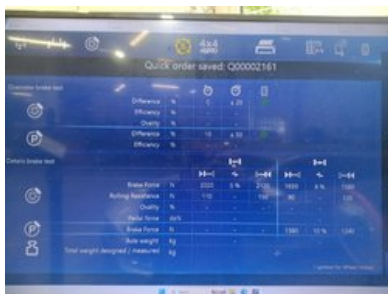
### ✓ 1. Piduristendi Tulemused

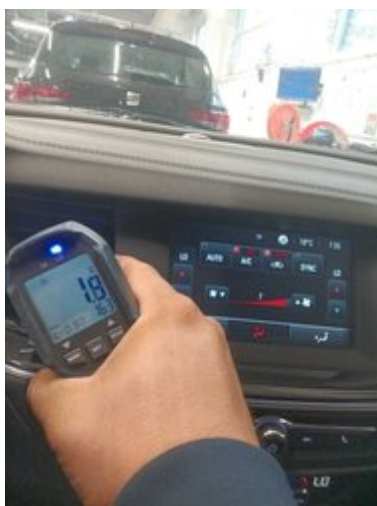
### ✓ 4. Kliimaseadme Mõõtmine
