# Diagnostikaaruanne

## 2019 RENAULT CAPTUR Intense

Kontrollitud Longo Shared Service sertifitseeritud diagnostika meeskonna poolt: Arnas S., Mindaugas G., Ainis G.

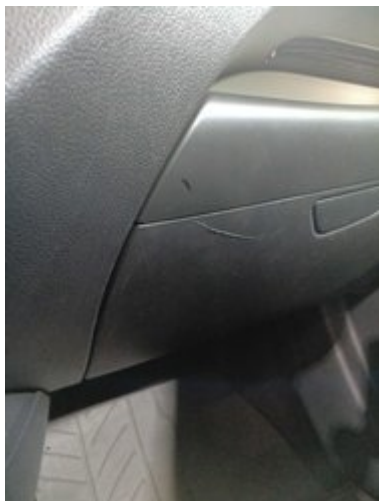
### ✓ 1. Esiosa: Katted ja liistud - Seisukord

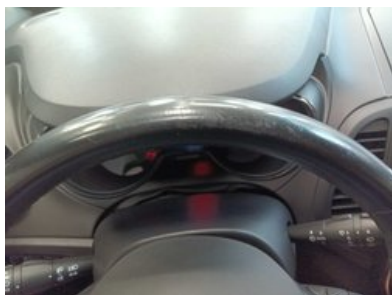
### ✓ 2. Esiosa: Rool - Seisukord

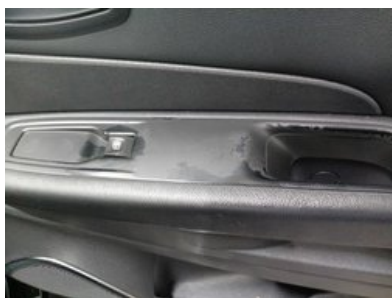
### ✓ 3. Uksed: Katted ja liistud - Seisukord

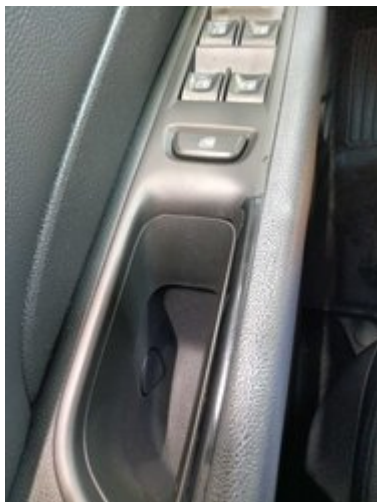
✓ **4. Uksed:** Katted ja liistud - Seisukord

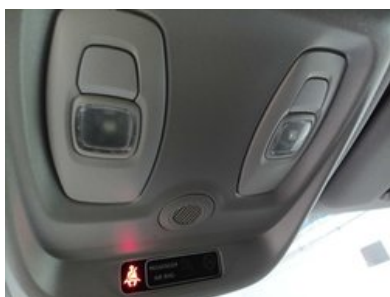
✓ **5. Salong:** Salongi Valgustus - Toimimine ja Kahjustused

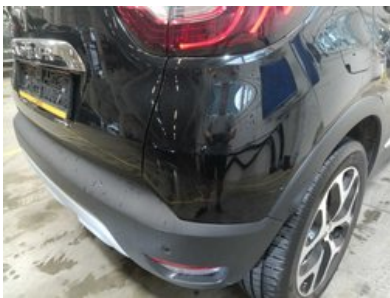
✓ **2. Tagaosa:** Tagumine stange - Seisukord ja joondus

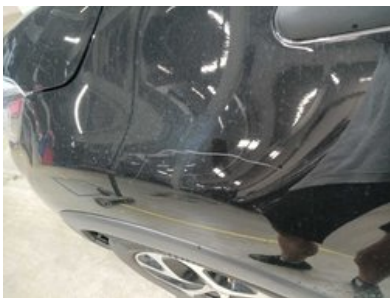
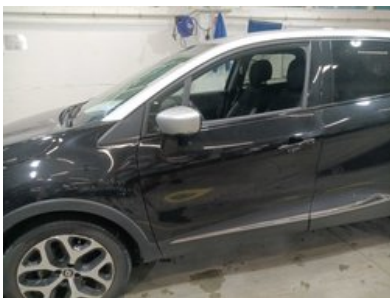
✓ **3. Muu:** Täiendavad Poleerimistööd

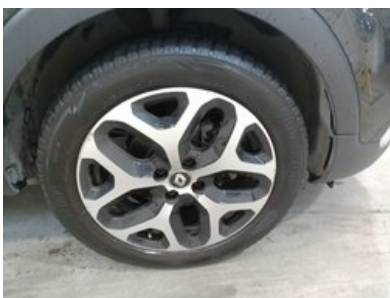
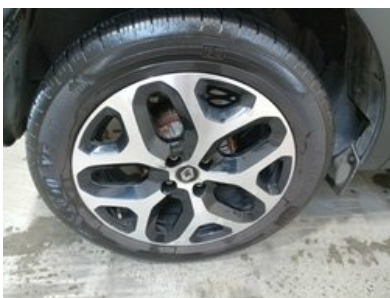
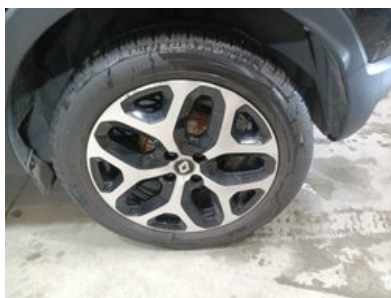
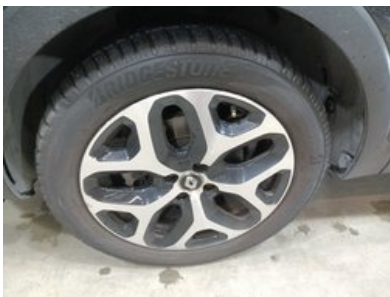
✓ **4. Külg:** Veljed - Seisukord

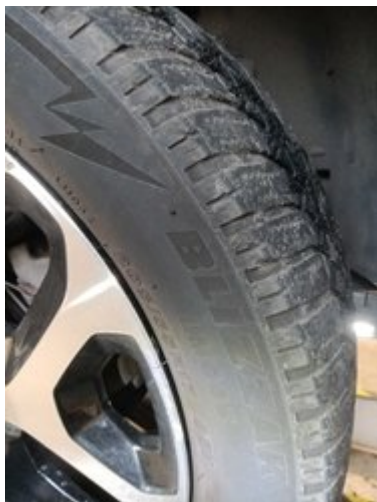
✓ **3. MUU:** Vahetada Rehve

- ✓ 1. Mootoriõli ja Filtri Vahetus
- ✓ 2. Vahetada Rehve
- ✓ 3. Laadida Akut

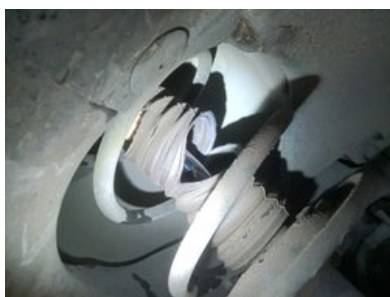
✓ **4. VEDRUSTUS:** Amortisaatori posti komplekt (mõlemad)

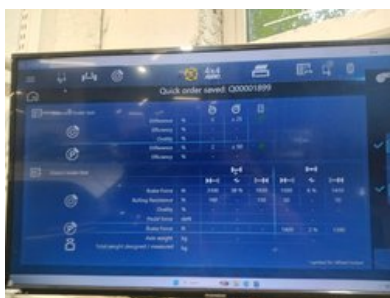
✓ **1. Piduristendi Tulemused**

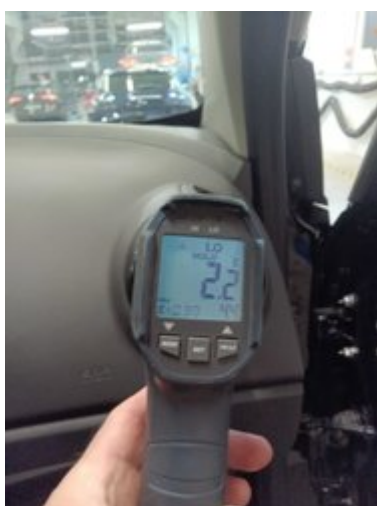
## ✓ 4. Kliimaseadme Mõõtmine
